## Etude préalable à la réalisation d'actions de reconquête de la mangrove sur le périmètre de la baie de Fort-de-France

Affaire n° 19S0044

**Rapport de Phase 1 V2 post terrain**  
Référence : 1909\_08 - Février 2020

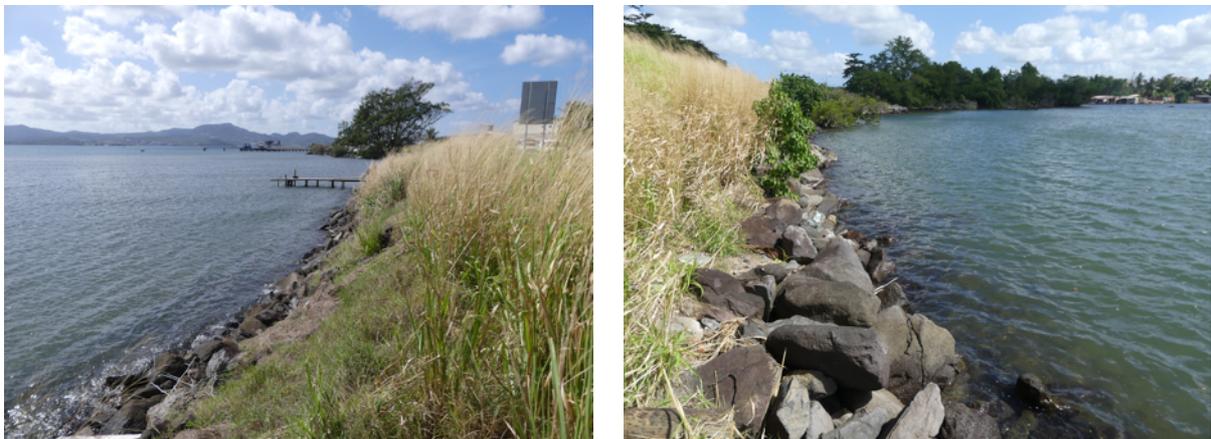
Figure 10. Site de Volga : enrochements en bas de talus

Au regard des panneaux plantés en haut de talus (piquet métallique avec chapeau), il semble qu'une canalisation ou des câbles passent sous le sol.

À proximité des enrochements, le niveau d'eau est proche de **1 m de profondeur**.

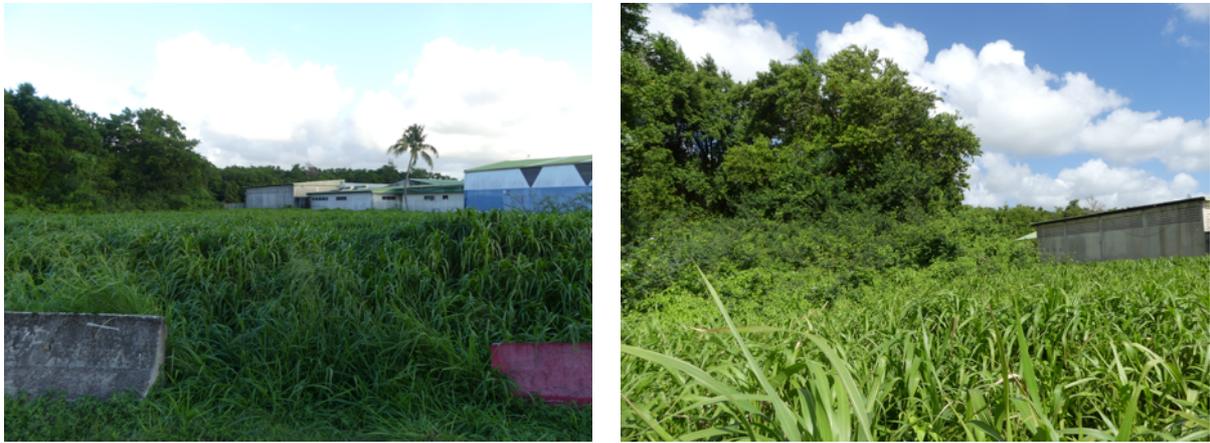
La route forme une digue qui empêche la circulation de l'eau entre les zones humides situées de part et d'autre de celle-ci. Un fossé est présent le long de la route.

Figure 12. Site de ZI Lézarde nord : vaste zone à Herbe de Guinée en lisière de mangrove et de zone industrielle

Au regard des conditions de sol et des espèces présentes aux alentours, le Palétuvier blanc et le Palétuvier noir pour les zones les plus exondées semblent bien adaptés pour la restauration d'un couvert arboré.

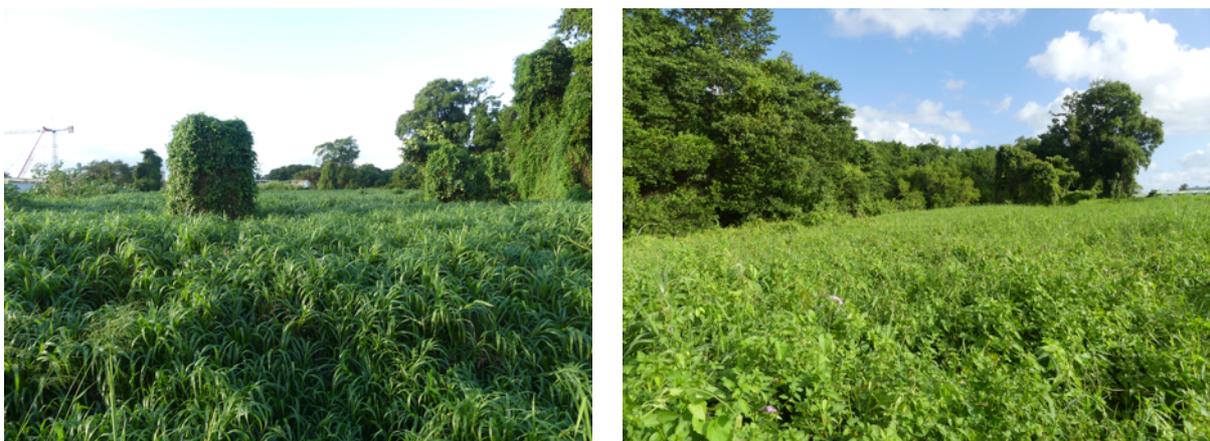
La route forme une digue qui empêche la circulation de l'eau entre les zones humides situées de part et d'autre de celle-ci. Un fossé est présent le long de la route.

Figure 14. Site de ZI Lézarde sud : vaste zone à Herbe de Guinée en lisière de mangrove et de zone industrielle

Au regard des conditions de sol et des espèces présentes aux alentours, le Palétuvier blanc et le Palétuvier noir pour les zones les plus exondées semblent bien adaptés pour la restauration d'un couvert arboré.

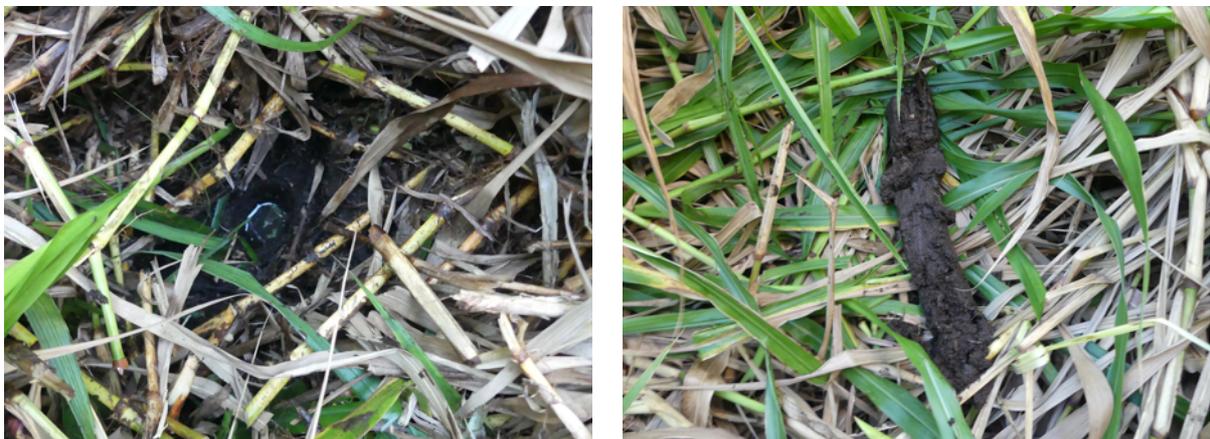
La salinité de l'eau de surface est très faible, **de 2 g/L**.

Figure 16. Carotte de sédiment réalisée à travers une épaisse couche de tiges d'Herbe de Guinée entremêlées (point GPS 312)

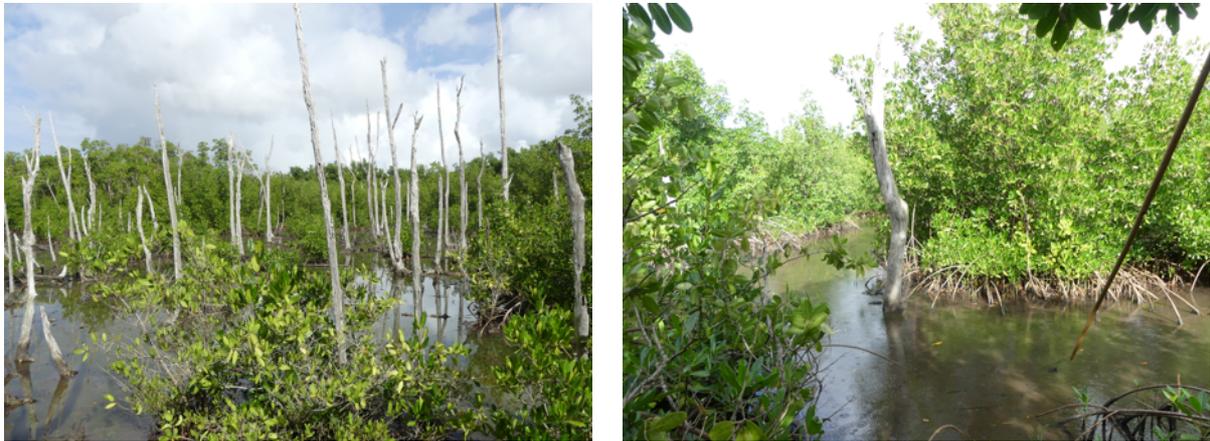
regard de leurs architectures. Le fait que le Palétuvier rouge recolonise le site indique que les conditions édaphiques ont évolué, en particulier le niveau d'inondation qui a très probablement augmenté.

Les conditions édaphiques ne semblent pas très favorables au regard de la morphologie des P. rouges qui recolonisent le centre du site. En effet, le nanisme des P. rouges indique un milieu pauvre en nutriments ou avec des facteurs limitant la croissance.

Figure 17. Site de Port Cohé ouest : zone ouverte dominée par le Palétuvier rouge et des vestiges de Palétuviers blancs

Au regard des conditions de sol et des espèces présentes aux alentours, le Palétuvier rouge est bien adapté pour la restauration d'un couvert arboré.

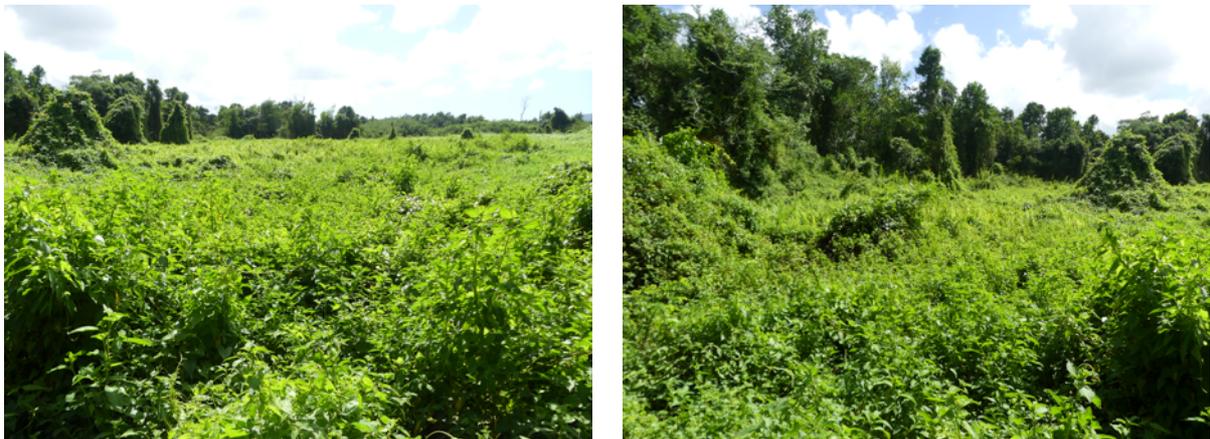
Le niveau d'eau est très important dans les bosquets comme dans les zones ouvertes ce qui rend le déplacement au cœur du site presque impossible. Dans les zones ouvertes, la végétation herbacée flotte sur l'eau ce qui empêche la progression. La présence également par endroits de l'arbuste épineux lianescent *Machaerium lunatum* complexifie encore plus le cheminement.

Figure 19. Site de Champigny sud : zone ouverte dominée par la végétation herbacée flottant sur l'eau et des bosquets de Palétuviers noirs ayant survécu au passage de cyclone Dean

Au regard des conditions de sol, en particulier le niveau d'eau important, et des espèces présentes aux alentours, le Palétuvier rouge paraît bien adapté pour la restauration d'un couvert arboré. Une visite sur site en fin de saison sèche serait cependant nécessaire afin de vérifier le niveau d'inondation à cette période.

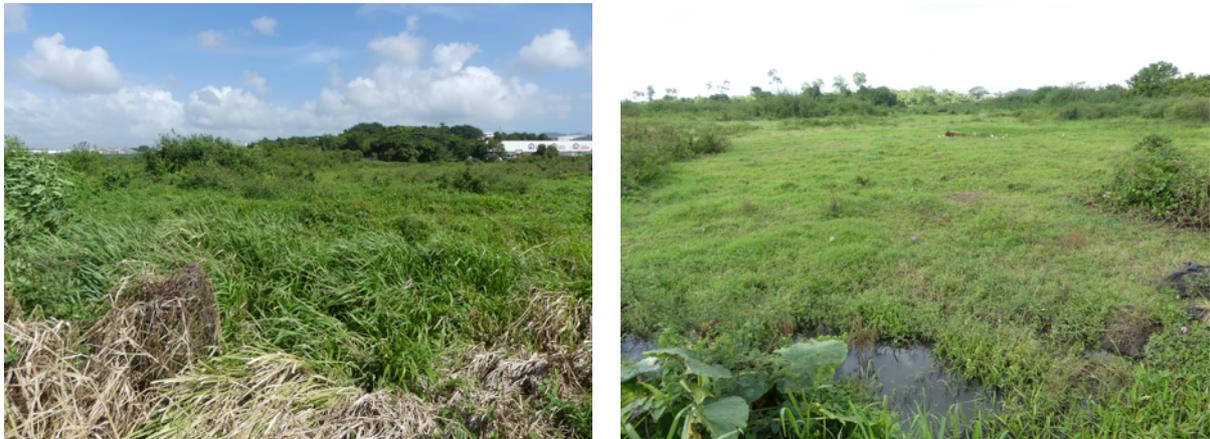
Une station d'épuration est présente au bout de la zone de Champigny (point GPS 299) et rejette dans la zone humide.

Figure 21. Site de Champigny est : zone ouverte dominée par l'Herbe de Guinée et des bosquets de *Machaerium lunatum*, certaines zones sont pâturées

Au regard des conditions de sol, en particulier dans les parties au niveau d'eau important, et des espèces présentes aux alentours, le Palétuvier rouge paraît bien adapté pour la restauration d'un couvert arboré des zones les plus inondées.

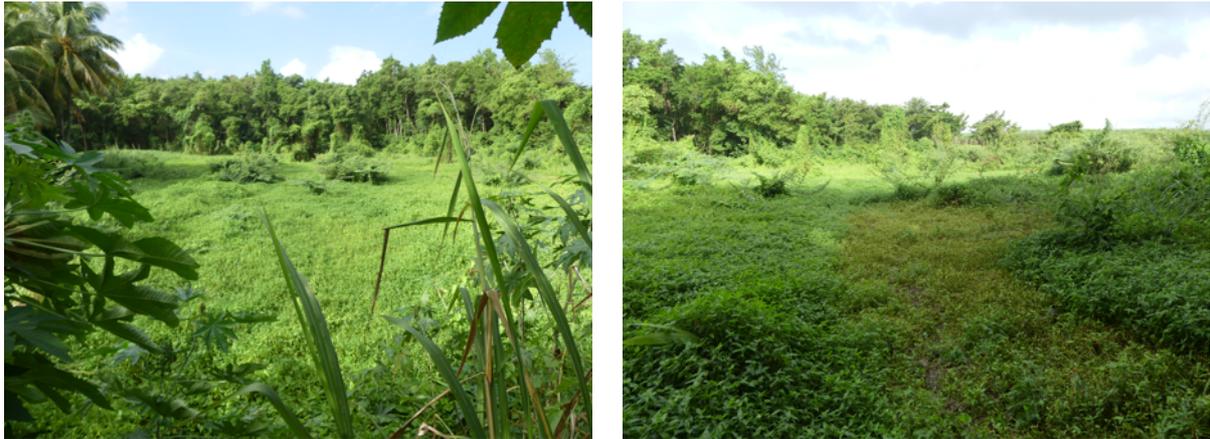
Un ruisseau/fossé en provenance des champs de canne se perd sur le site.

Figure 23. Site de Cocotte nord : zone ouverte dominée par *Commelina diffusa* avec des bosquets de *Mimosa pigra*, certaines zones sont pâturées

Au regard des conditions de sol, le Palétuvier blanc et dans une moindre mesure le Palétuvier noir (qui affectionne les sols argileux) seraient adaptés pour repeupler ce site.

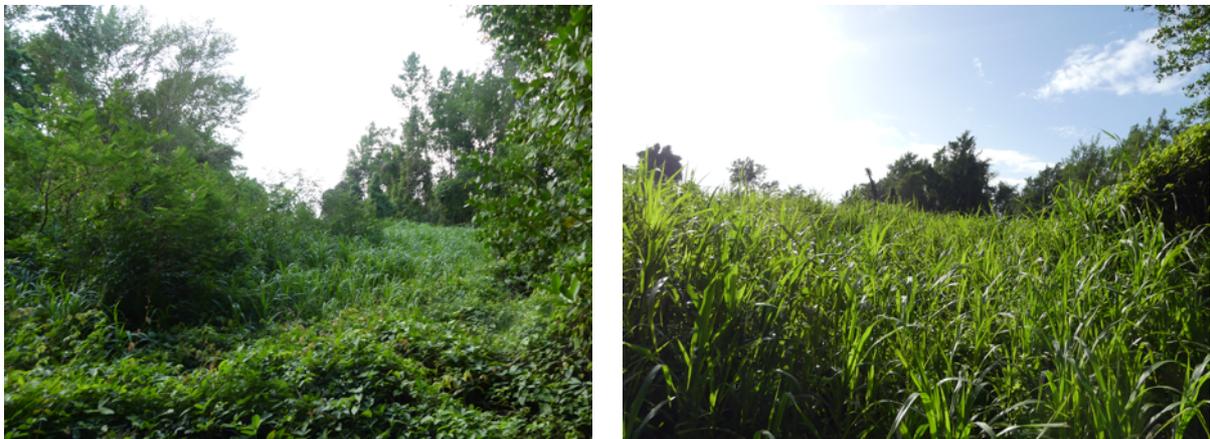
L'herbe de Guinée domine largement les espaces herbacés.

Figure 25. Site de rivière Pierre : zone ouverte dominée par l'Herbe de Guinée avec des bosquets de *Mimosa pigra*, certaines zones sont très inondées

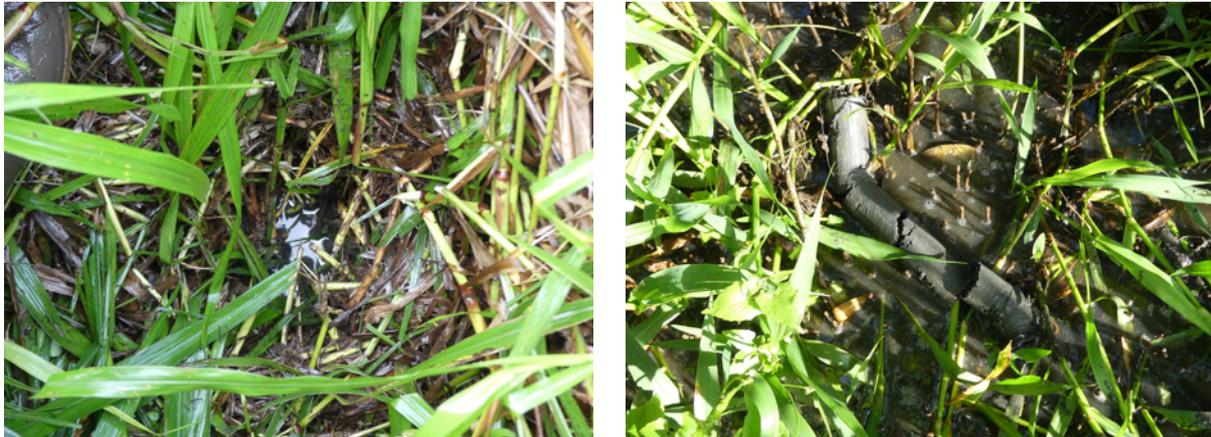
La salinité de l'eau de surface est faible : **3 g/L**.

Figure 27. Carotte de sédiment argileux à travers une épaisse couche de tiges d'Herbe de Guinée entremêlées

*Nb* : les conditions écologiques conviennent sur certaines zones (salinité 3g/L) au Mangle médaille (*Pterocarpus officinalis*) non présent actuellement sur le site. Sa présence sur la zone avant la modification anthropique de la baie est pressentie par plusieurs experts. À l'instar de ce que réalise l'ONF sur le site d'Acajou les Mangles, cette espèce pourrait faire partie d'un éventuel programme de restauration écologique du site.

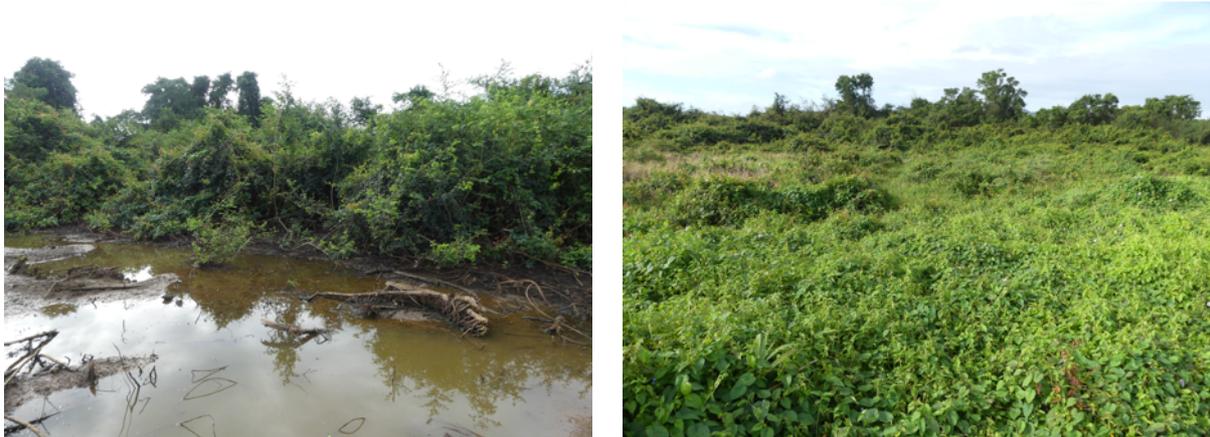
La parcelle est occupée par une végétation de zone humide très dense et impénétrable sur une bonne partie. Des Palétuviers blancs et quelques Palétuviers rouges émergent. La plupart sont envahis de lianes. De nombreux bosquets de *Machaerium lunatum* sont également présents. Le Nord Est de la parcelle est occupé par un espace de végétation plutôt basse dominé par la liane *Paullinia pinnata*.

La circulation de l'eau au sein de cette parcelle est grandement perturbée. En effet, il s'agit d'une vaste zone argileuse isolée de la circulation superficielle de l'eau par la route et un fossé en amont puis par les véritables digues de sédiments de plusieurs mètres de haut créées par le sédiment extrait des rivières et canaux. Un seul écoulement d'eau a été identifié à travers la piste créée par les pelleteuses (point GPS 319).

Figure 28. Site de Rivière-Salée sud : zone inondée à la végétation très dense (lianes, *Machaerium lunatum*, Palétuviers blancs...), le nord-est de la parcelle est occupé par une végétation basse dominée par la liane *Paullinia pinnata* (à droite)

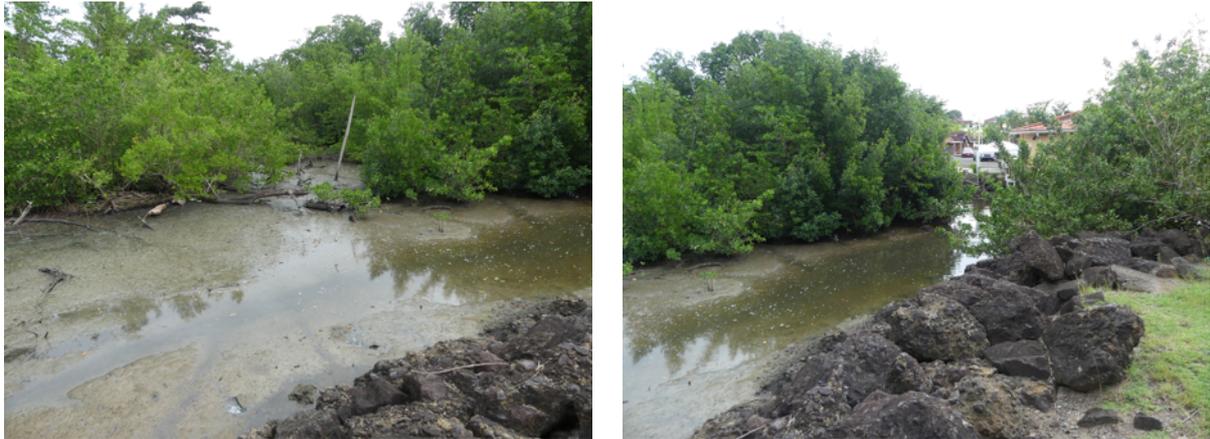
Une recolonisation naturelle de la mangrove semble en cours sur les zones ouvertes. Le maintien du canal permettant d'accéder à une mise à l'eau rend très peu probable la réalisation d'un projet de restauration écologique du site.

Figure 30. Site de Trois-Ilets bourg : zone de mangrove mixte à l'embouchure d'une ravine dans un contexte urbain

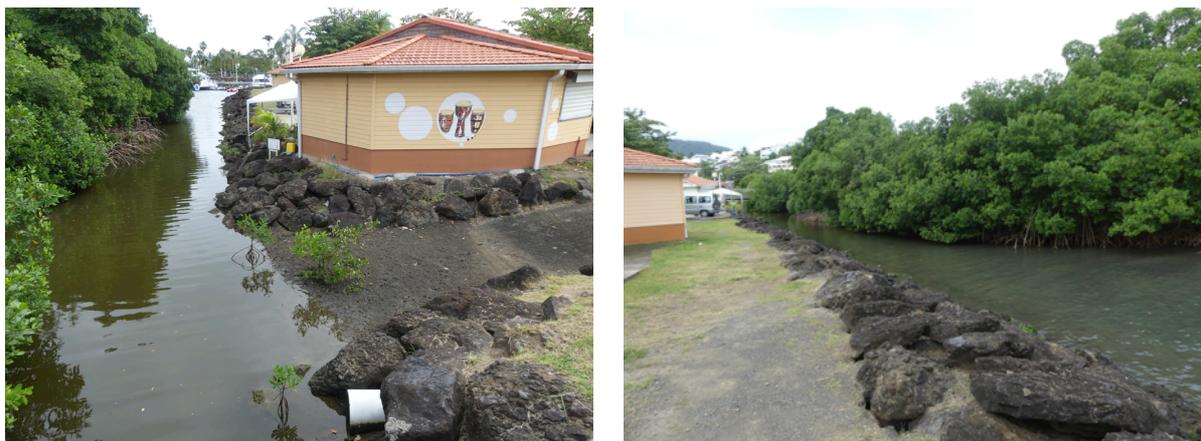
Le sol est constitué de vase organique à l'arrivée de la ravine. La salinité est celle de l'eau de mer (35 g/L) sur la partie amont et probablement légèrement moins élevée en aval en raison du très faible flux. Des eaux usées semblent se déverser également à la sortie de la ravine.

Figure 32. Site de Trois-Ilets bourg : zone aval avec une mise à l'eau à l'arrière du restaurant et le canal qui donne sur le front de mer de Trois-Ilets
