Etude de préfiguration
pour la lutte contre le carénage sauvage
en Baie de Fort-de-France

RAPPORT PHASE 1

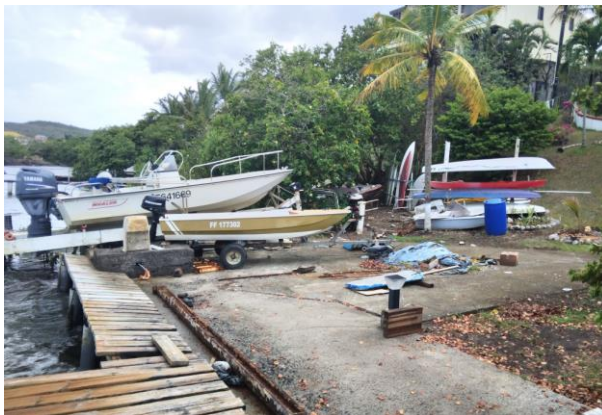
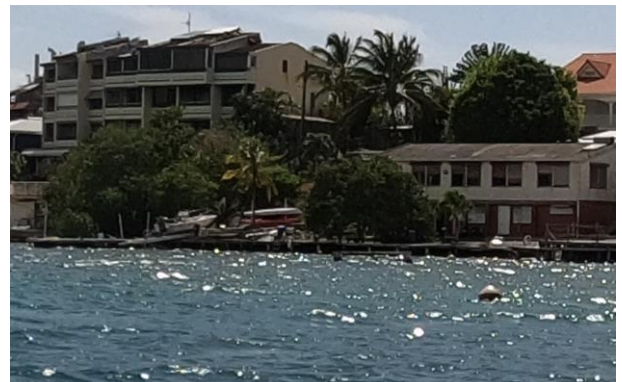
| Code | A | Commune | Les Trois-Ilets | Coordonnées | 61.0491° W / 14.5562° N |

Ce site, situé à l'extrémité de la Pointe du Bout est accessible par voie terrestre via un chemin privé et par voie maritime via une cale de mise à l'eau de petite taille. Il n'existe pas de moyens de levage particuliers. Les bateaux accueillis sont de petite taille et transportables uniquement sur remorque.

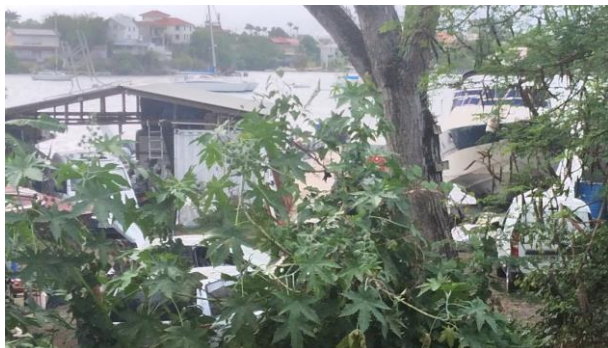
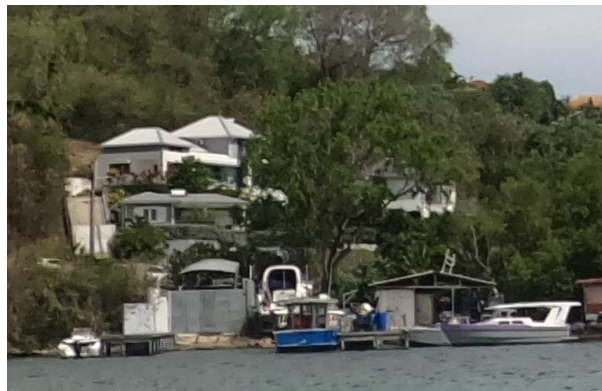
| Code | C | Commune | Les Trois-Ilets | Coordonnées | 61.0483° W / 14.5517° N |

Le site concerné est localisé dans le fond de l'anse délimitée par la Pointe du Bout à l'Ouest et la Pointe de la Rose à l'Est et accessible via la rue du Fromager. Le site, clôturé et privé, accueille de nombreux bateaux allant jusqu'à une longueur de 14 mètres. Le site ressemble à un chantier naval constitué d'un hangar, d'un plan incliné équipé d'un moyen de levage semble-t-il sur rails et d'un terre-plein extérieur.

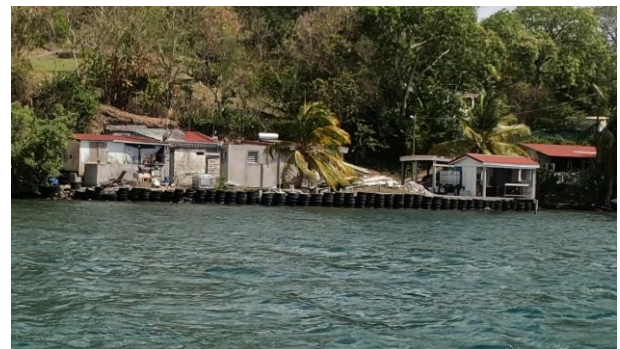
| Code | D | Commune | Les Trois-Ilets | Coordonnées | 61.0465° W / 14.5519° N |

Le site considéré se localise rue du Fromager à proximité du chantier nautique précédent. Il est accessible via un long chemin bétonné qui aboutit à un espace plan autour duquel a été construit plusieurs bâtiments. Le trait de côte a été stabilisé par des rangées de pneus tout le long de la parcelle. Le site ne présente pas de traces d'entretien ou de réparation d'embarcations nautiques. Il ne présente pas de moyens ou d'équipements permettant la sortie ou la mise à l'eau d'embarcations.

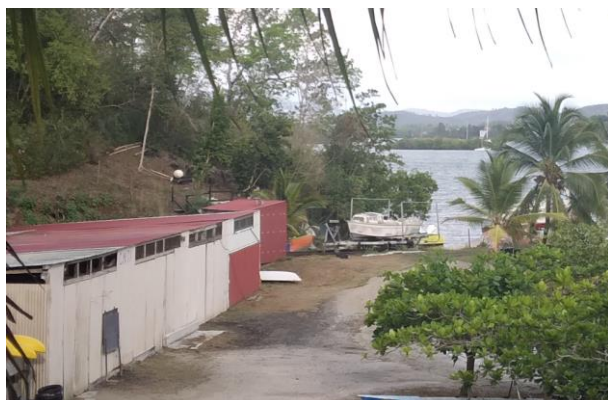
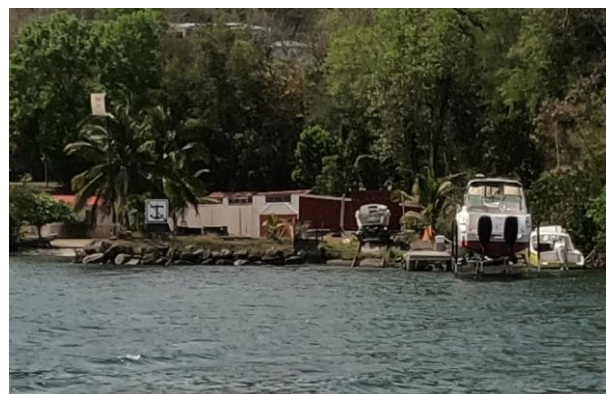
| Code | E | Commune | Les Trois-Ilets | Coordonnées | 61.0424° W/ 14.5477° N |

Le site est situé rue de la Wallon dans le fond de l'anse à proximité de la Pointe Galy. Le site, privé et clôturé, n'est pas accessible. Il est géré par le centre nautique des Trois Ilets qui propose des activités nautiques légères. Le site présente un espace ouvert en terre ou stabilisé sur lequel sont positionnés différents hangars. Sur la façade maritime sont positionnés différents bateaux sans objet avec la pratique des sports nautiques autour d'équipements de mises à l'eau : un système sur rail et une cale bétonnée semble-t-il sous les arbres.

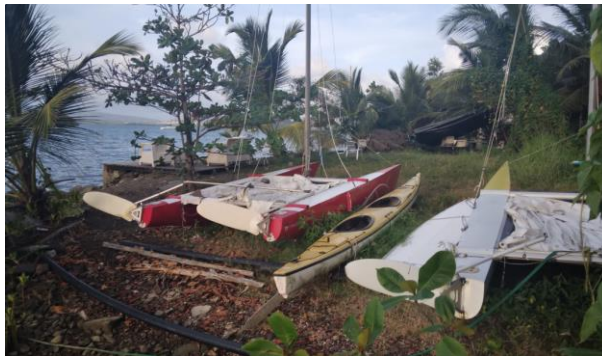
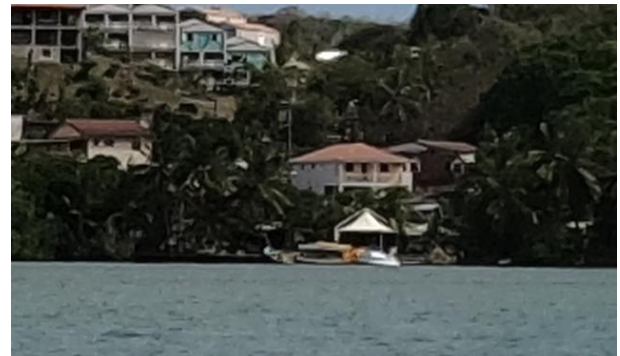
| Code | F | Commune | Les Trois-Ilets | Coordonnées | 61.0405° W / 14.5415° N |

Le site est localisé en contrebas de l'avenue de l'impératrice Joséphine à l'entrée du bourg des Trois Ilets en lisière du golf. La photo aérienne mettait en évidence des bateaux à terre et un quai droit au niveau d'une propriété. La visite sur site a mis en évidence une habitation disposant qu'un quai en bois sur pieux permettant l'accès à la mer. Les embarcations à terre sont des embarcations légères en mauvais état stockées sur la propriété. Aucune trace d'équipement ou de travaux sur des embarcations n'a pu être relevée sur le site.

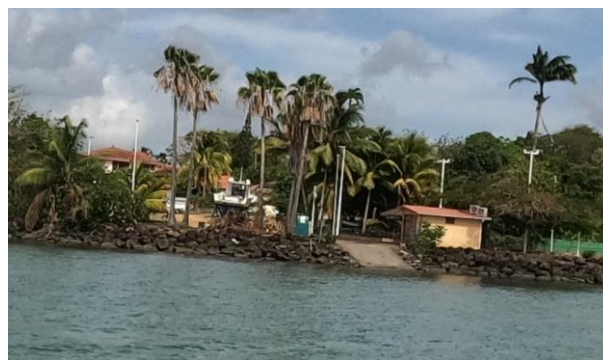
| Code | H | Commune | Les Trois-Ilets | Coordonnées | 61.0338° W / 14.5414° N |

Le site est localisé sur un terrain privé en terre stabilisée en plein centre du bourg des Trois Ilets à l'Ouest de la Pointe des Pères. Des bateaux jusqu'à 14/15 mètres sont stockés sur remorques ou sur des bers. L'accès à la mer se fait via une cale de mise à l'eau de l'autre côté d'une route ouverte au public. Des travaux manifestes sont réalisés sur les embarcations du site.

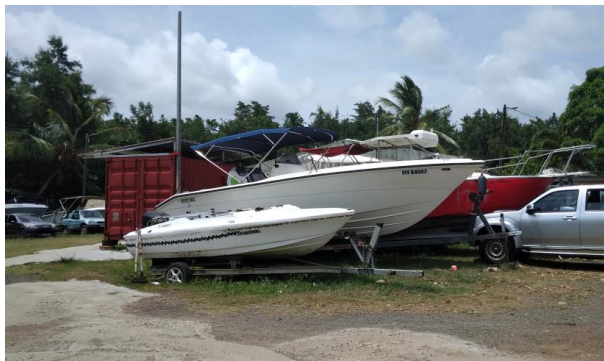
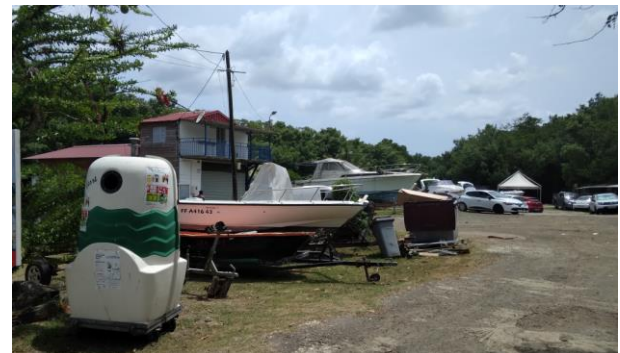
| Code | K | Commune | Ducos | Coordonnées | 60.9938° W / 14.5632° N |

Le site considéré est le port au fond du canal Cocotte. Le port dispose d'une cale de mise à l'eau bétonnée permettant les manutentions. Le port dispose d'un vaste espace terrestre en terre et gravillons stabilisé faisant l'objet de port à sec et sur lequel des opérations d'entretien et de réparation des navires sont réalisées. Des publicités pour des entreprises de réparation navale sont présentes sur le site qui ne dispose pas de dispositif de collecte des déchets produits ni d'espace dédié pour l'entretien des navires.

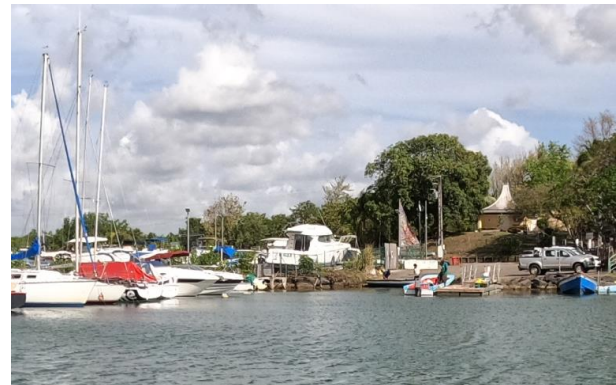
| Code | M | Commune | Le Lamentin | Coordonnées | 61.0206° W / 14.6061° N |

Le site est localisé au morne Cabrit à proximité de la Pointe du Lamentin. L'accès terrestre se fait à partir de la zone industrielle de la Lézarde via une route qui traverse la mangrove. Le site est géré par le cercle nautique Neptune et comprend une large cale de mise à l'eau bétonnée accompagné d'un terre-plein clôturé accueillant le stationnement de nombreux navires sur remorques allant jusqu'à 10 mètres de longueur. Il n'a pas pu être mis en évidence de travaux sur les embarcations, toutefois, un panneau d'interdiction de dépôt d'huiles usagées laisse à penser que des interventions se produisent sur cet espace.

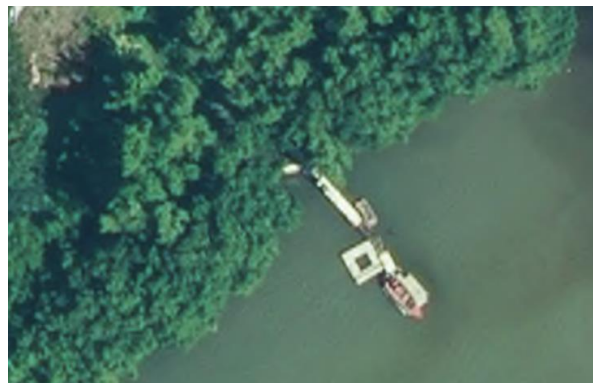
| Code | O | Commune | Fort-de-France | Coordonnées | 61.03930°W / 14.6058° N |

A l'Est de la ZAC de l'Etang z'Abriocot, la photographie aérienne de 2017 montrait un ponton accueillant plusieurs embarcations dans un espace naturel avec un terrain privé en arrière susceptible d'accueillir des bateaux à terre. Lors de la visite par la mer réalisée dans le cadre de cette étude, les installations flottantes n'étaient plus présentes et aucune trace d'activité nautique n'a pu être décelée dans cet espace.

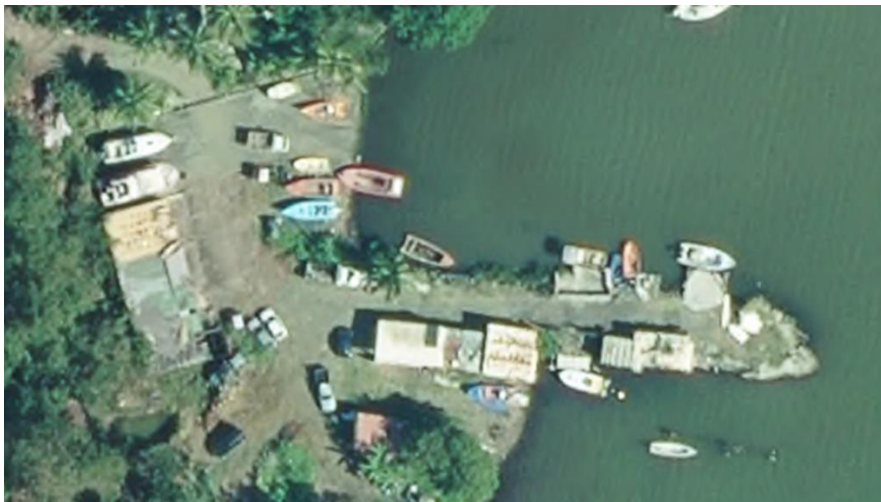
| Code | P | Commune | Fort-de-France | Coordonnées | 61.0401° W / 14.6039° N |

Le site localisé entre la régie des transports de Martinique et l'entreprise Sopharma n'a pas pu être visité par voie terrestre faute d'accès. La vue aérienne met en évidence une quinzaine de bateaux sur le site qui s'organise autour d'une cale de mise à l'eau bétonnée très large. Des bateaux de pêche s'observent à flot et au pied des différents hangars. Il n'a pas été mis en évidence de travaux sur les embarcations sur le secteur mais l'organisation de l'espace est propice à l'entretien et à la maintenance pour des bateaux sur remorque. Il est probable que ces pratiques se rencontrent sur ce secteur.

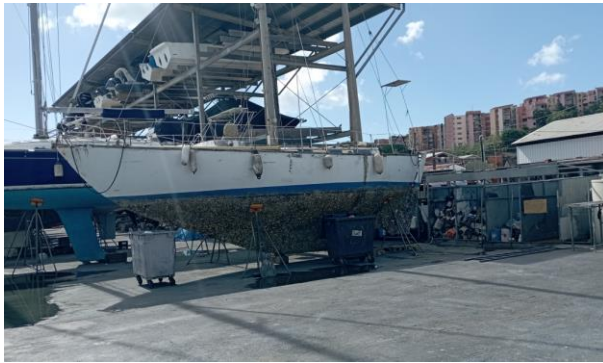
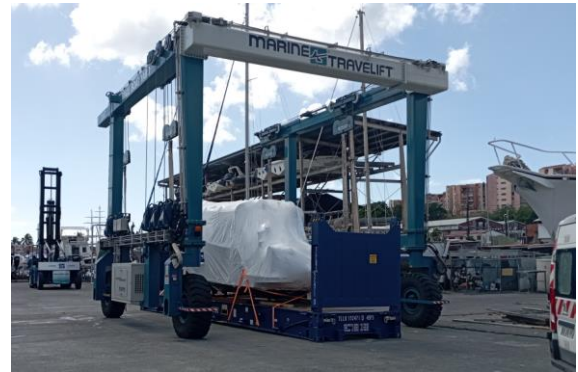
| Code | U | Commune | Fort-de-France | Coordonnées | 61.0586° W / 14.6042° N |

L'aire technique exploitée par Carenantilles au fond de la baie des Tourelles est le seul espace digne de ce nom susceptible d'accueillir des opérations de carénage autour de la baie de Fort de France. L'aire technique est équipée d'un chariot élévateur de 50 tonnes et d'une cale de mise à l'eau bétonnée. L'espace bétonné est équipé d'un système de collecte des eaux par caniveaux qui renvoie les eaux vers un système de traitement aérien aujourd'hui inopérant. L'aire dispose d'un système de gestion et de tri des déchets efficace et répondant correctement aux besoins.

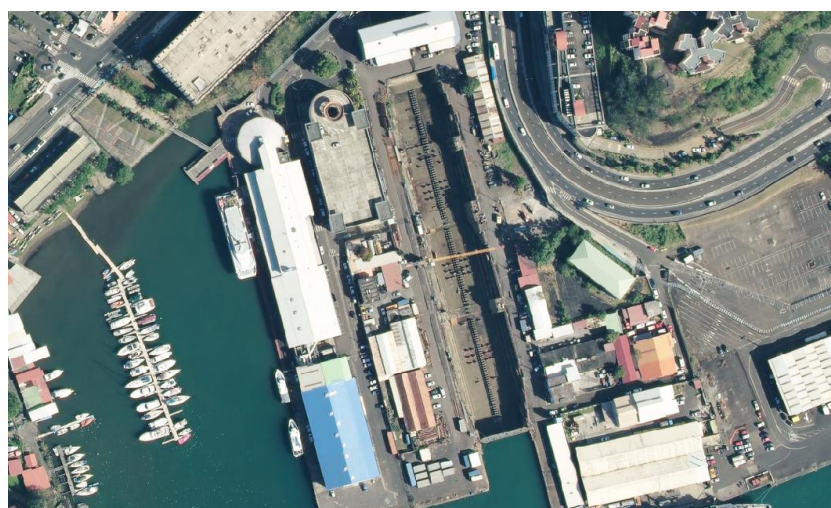
La baie des Tourelles accueille dans sa partie Ouest une forme de radoub unique dans la Caraïbe. Les dimensions de la forme. (longueur : 200 m, largeur 16 m, hauteur d'eau 8,60 m) lui permettent d'accueillir des embarcations allant jusqu'à 20 000 tonneaux. La forme de radoub est classée à l'inventaire des monuments historiques. Les travaux sur la forme qui se sont achevés en février 2024 ont permis son équipement d'un système de collecte et de traitement des eaux de process et des eaux pluviales avant rejet en mer.

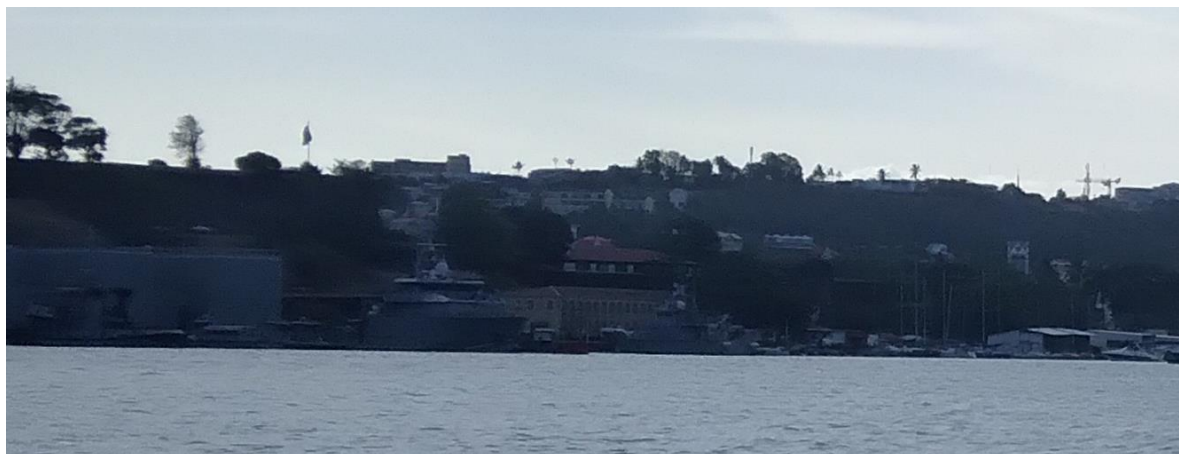
La base navale à l'entrée de la baie des Tourelles s'organise autour du quai des Avisos. Le quai a été refait et aménagé en 2014. Un système de gestion et de traitement des eaux a été mis en place sur le terre-plein sans qu'il soit possible de définir le système et sa capacité. En arrière du quai des Avisos, une cale de mise à l'eau permet d'accéder à un terre-plein où stationnent des embarcations sans qu'il soit possible de définir les opérations réalisées.

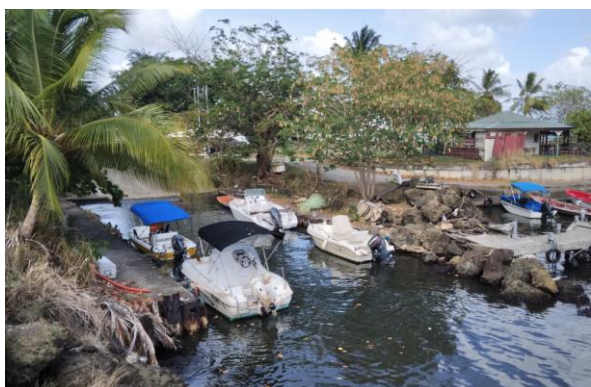
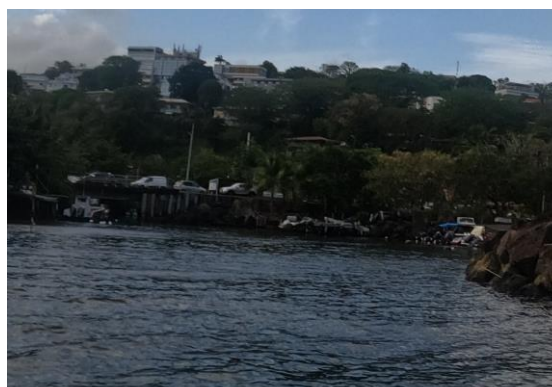
Le site est localisé à l’amont de la rue du Petit Pavois en sortie d’une ravine. Il comporte un ponton accueillant des bateaux de pêche, une cale de mise à l’eau large et goudronnée qui donne directement accès à la route. Le terre-plein adjacent est de grande taille en terre stabilisée. Sur le site, différents bateaux sur remorque sont présents. Des traces de peinture au sol et des déchets sur le site attestent d’une activité de carénage.

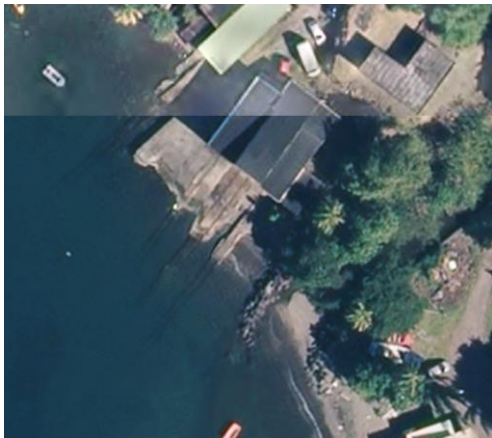
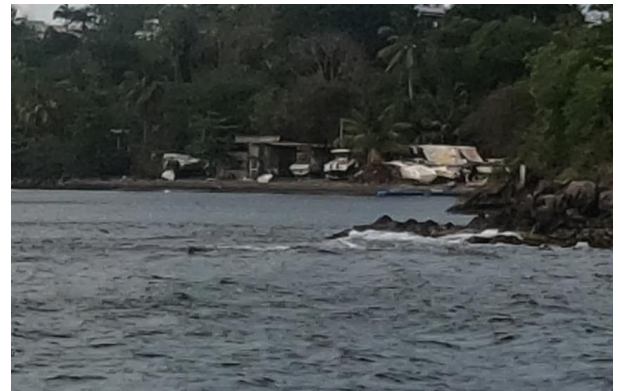
Le site considéré est localisé au fond de l'anse localisée à proximité de la Pointe des Nègres. Le site dispose de hangars équipés d'un système de rails permettant la sortie de l'eau des bateaux. La visite sur le site n'a pas permis de déterminer s'il s'agissait de stockage de bateaux ou d'activité de réparation navale.

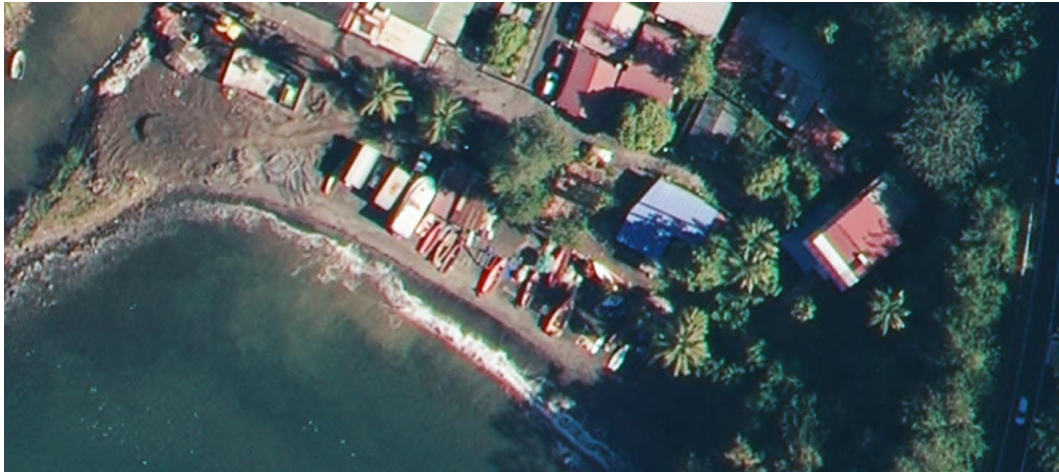
Le site est localisé à Fold Lahaye en sortie de ravine. Sur une grève naturelle de sable et gravier, des bateaux de pêche sont localisés sur toute la longueur. Le site ne présente pas d'aménagements particuliers. Il n'a pas été relevé de traces de carénage sur le site mais cette activité reste possible compte tenu de la configuration du site et de l'absence d'aire de carénage à proximité.

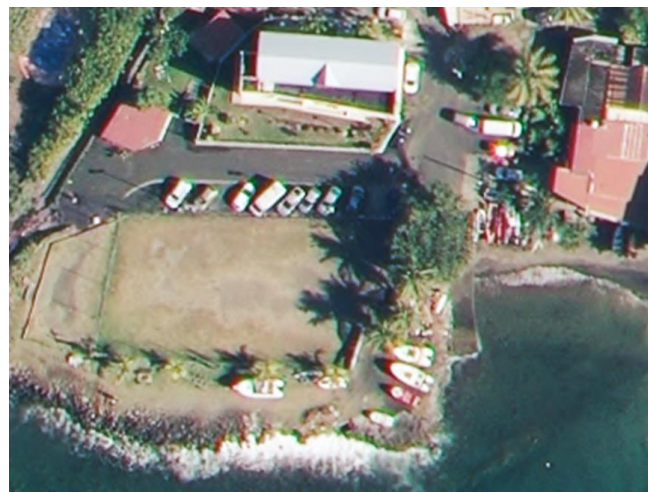
Le site est localisé à Fond Bernier. Il s'organise autour d'une cale de mise à l'eau exiguë et pentue et d'un espace de stockage des embarcations sur un espace bitumé à proximité de la cale ou sur le polder adjacent sur sa périphérie. Il n'a pas été mis en évidence de traces ou de déchets pouvant être liés à une activité de carénage ou de réparation sur le site, ces pratiques sont donc possibles mais non avérées

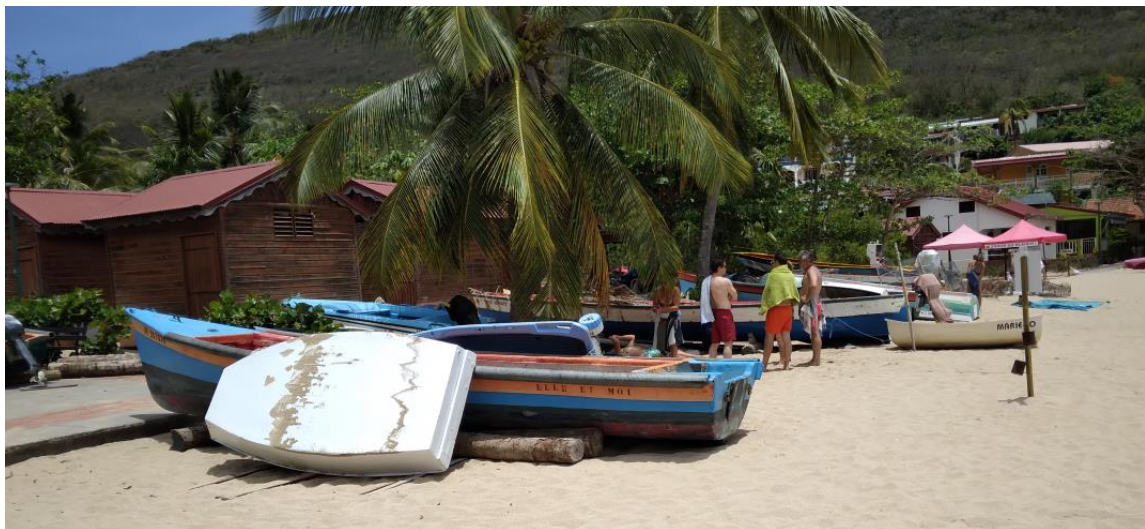
L'anse Dufour constitue un espace remarquable et emblématique de la Martinique. Le site, sur et autour d'une plage de sable blanc, accueille de nombreux usages comme la baignade, le snorkeling mais aussi une communauté de pêcheurs importante. L'isolement du site est important et les bateaux sont fréquemment tirés sur le sable en haut de plage. Sans que cela soit observé, il est possible que des opérations d'entretien de ces bateaux se fassent sur le site.

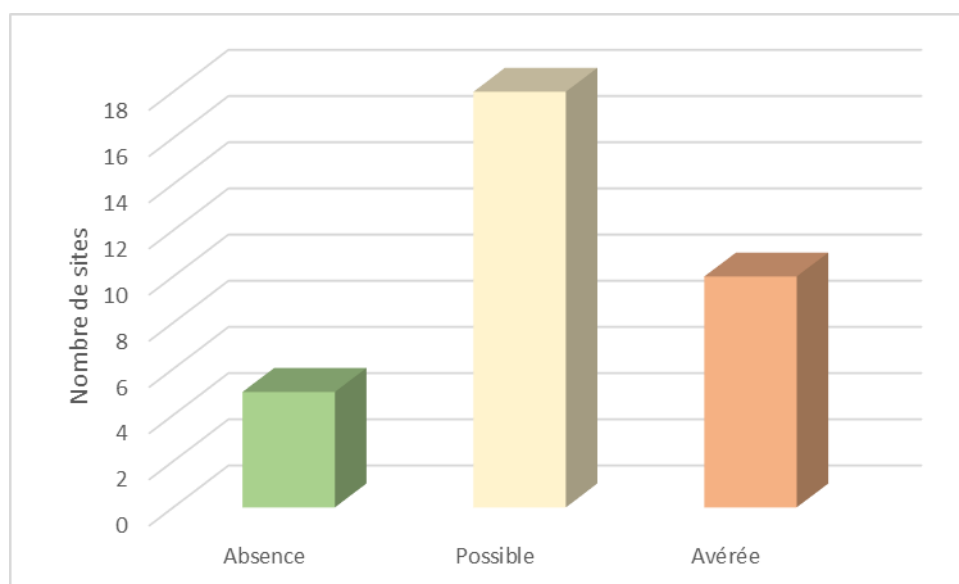
Figure 8 : Analyse des sites potentiels de carénage

La baie de Fort de France présente ainsi un nombre important de sites de carénage que la pratique soit avérée ou possible (Figure 8). La forme de ces sites est variable : de l'aire technique classique au terrain privé non bâti en bord de littoral sur lequel un accès à l'eau a été aménagé en passant par la grève ou le haut de plage. Cette diversité traduit bien l'absence d'organisation et d'encadrement de la pratique et l'ancrage dans la mentalité des usagers (plaisanciers et pêcheurs) de la possibilité de caréner alentours.
