Profil de vulnérabilité des eaux de baignade

REVISION N°1

Commune de Schœlcher

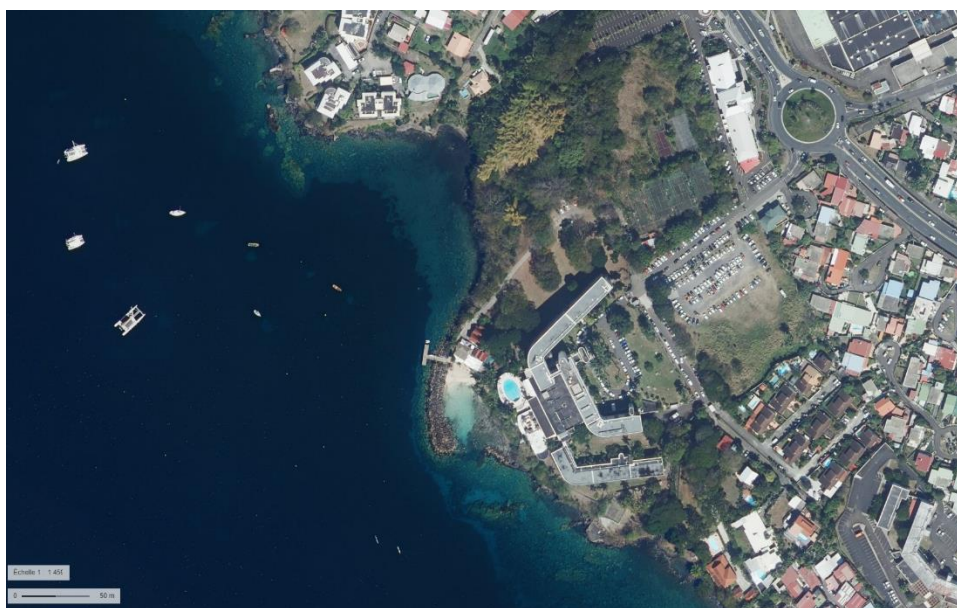
Figure 9 : Photographie aérienne de la baignade de la Batelière

La plage de la Batelière est localisée en contrebas de l'hôtel Batelière. Cette petite plage est artificielle et est bien protégée par une digue artificielle en enrochements et dans une moindre mesure par la Pointe des Nègres. L'exposition de cette baignade est Sud et le plan d'eau est très calme. L'arrière plage est urbanisé avec la présence d'un club de plongée, d'un bar – restaurant, et du complexe hôtelier de l'hôtel Batelière.

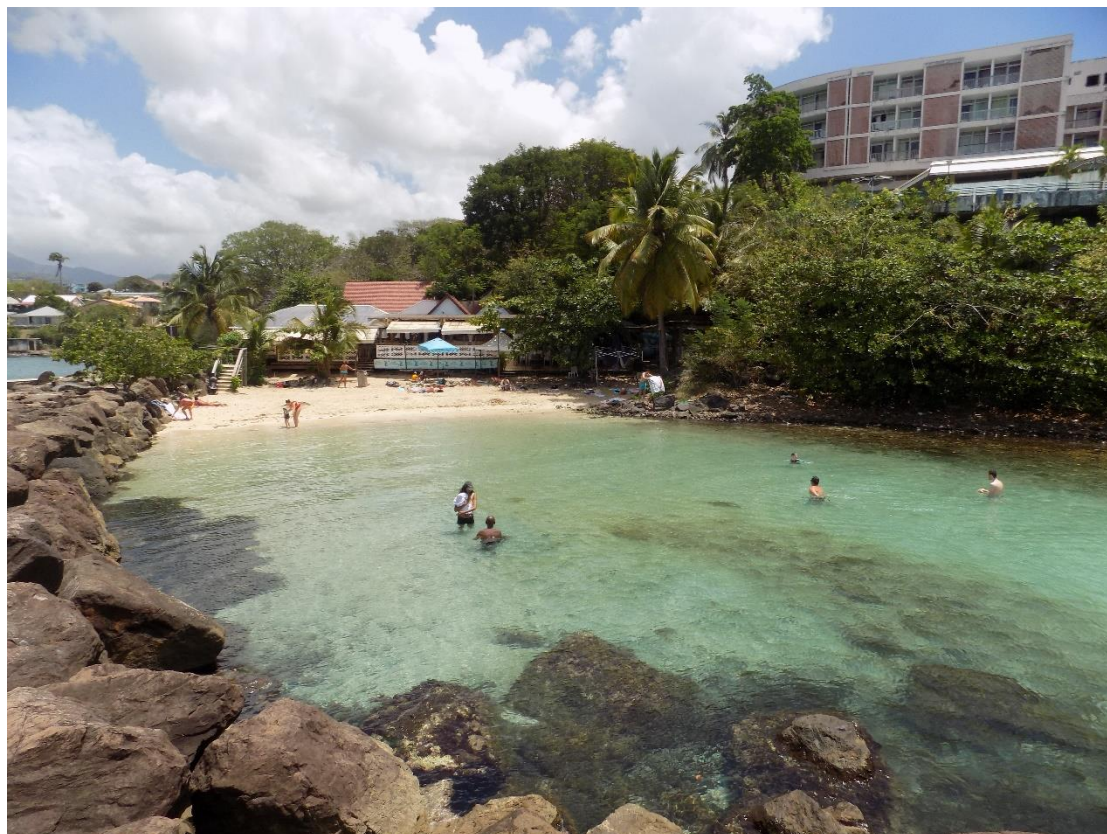
Figure 10 : Photographie de la plage de la Batelière

Point de mesure	Type plage	Origine plage	Longueur plage	Largeur plage	Pente	Nature baignade	Nature plage	Profondeur
Batelière	Plage	Artificielle	25 m	15 m	5 à 10 %	Sable et roche	Sable blanc	Faible

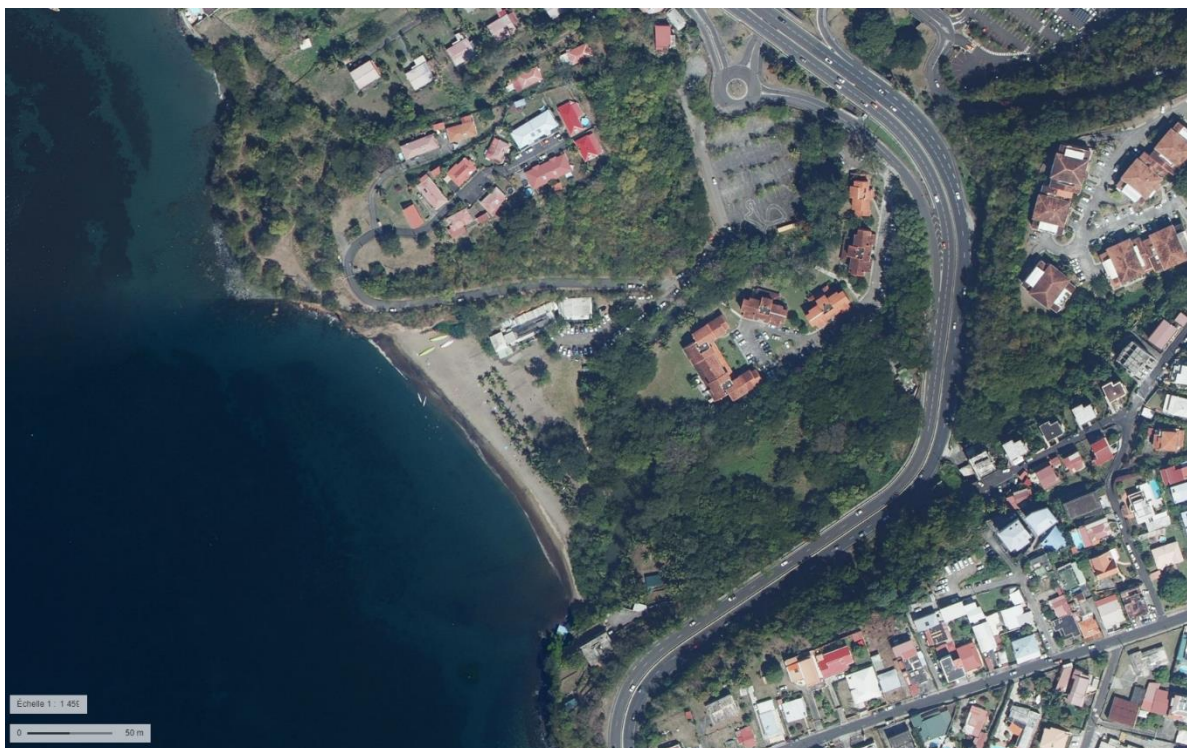
Figure 11 : Photographie aérienne de la baignade de Madiana

La plage de Madiana est naturelle et est localisée au droit de l'embouchure de la rivière Fond Nigaud. L'arrière plage est anthropisée avec la présence d'un restaurant et de résidences. Cette plage est exposée Sud-Ouest.

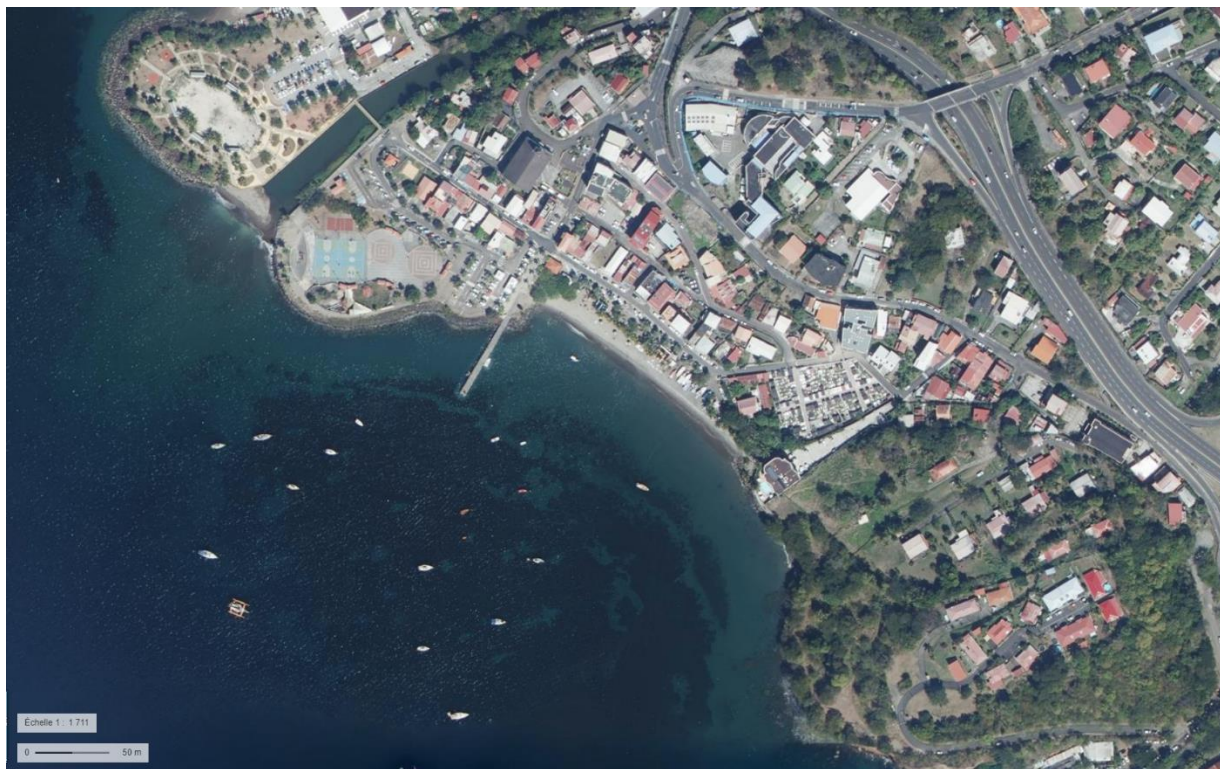
Figure 13 : Photographie aérienne de la baignade du Bourg de Schœlcher

La plage du Bourg de Schœlcher est très urbanisée avec la présence d'un front de mer bétonné et du bourg de Schœlcher. On note un littoral très artificialisé au Nord de la plage avec la présence d'enrochements et d'un embarcadère. Le littoral est davantage naturel au Sud malgré la présence d'un site militaire. L'exposition de cette plage est Sud-Ouest.

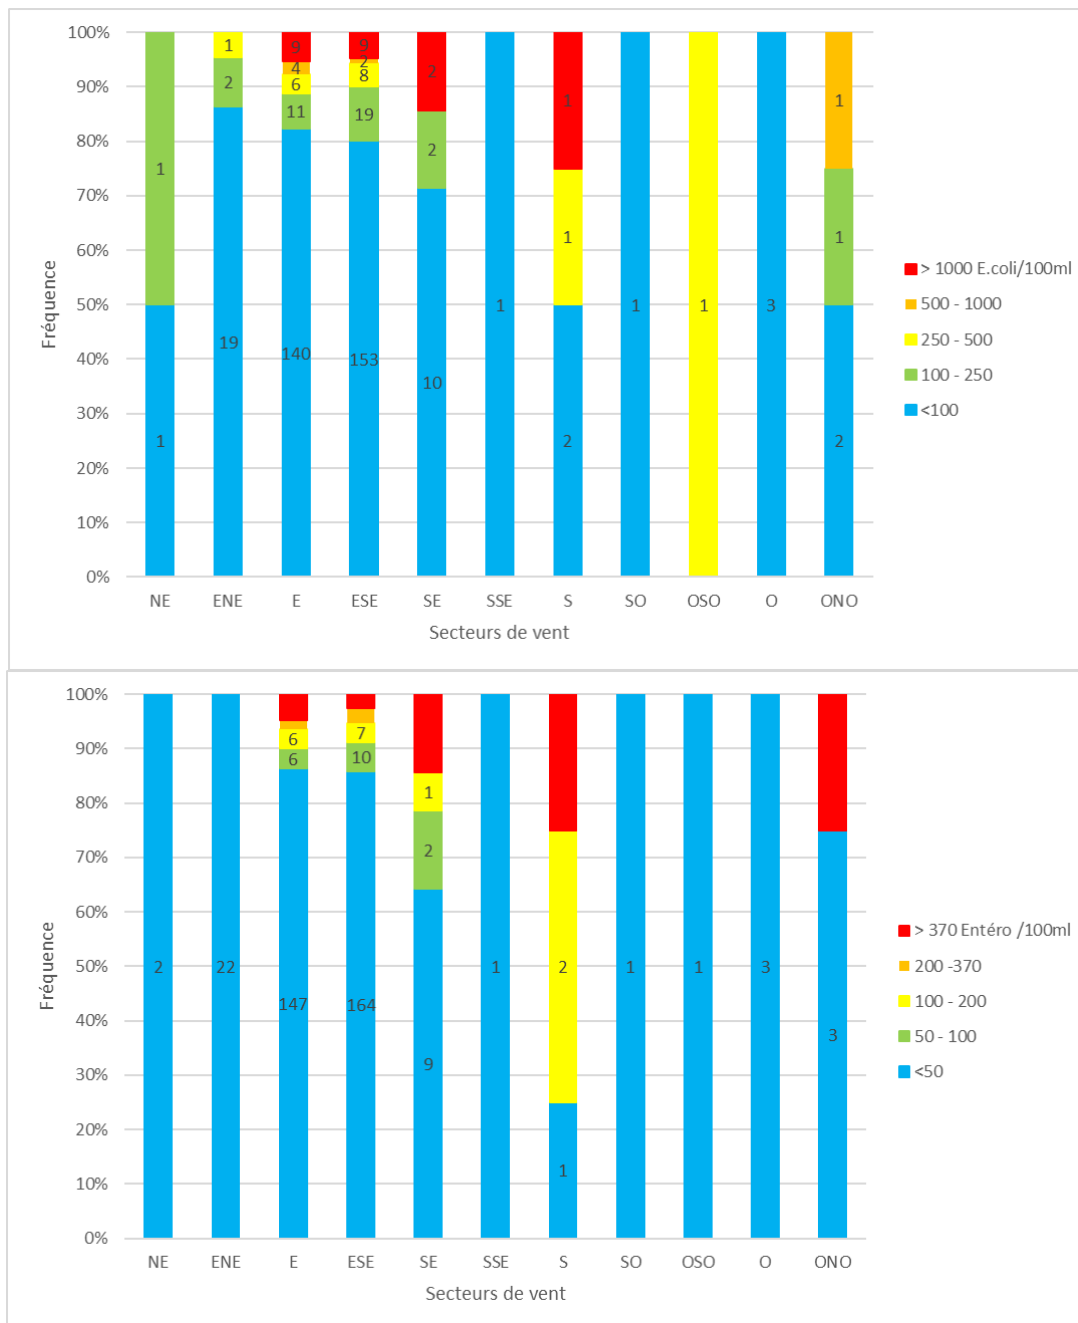
Figure 51 : Fréquences des classes de concentrations selon l'orientation du vent (ARS, 2013-2023)

L'analyse descriptive de l'influence de l'orientation du vent sur les concentrations bactériennes montre une fréquence d'apparition de concentrations moyennes à élevées plus importante lors des vents de face de secteur (secteurs Sud, Ouest-Sud-Ouest, Ouest-Nord-Ouest). Les vents de face sont susceptibles de rabattre de la pollution en direction de la baignade ou d'empêcher leur dispersion / dilution vers le large. De plus, la baignade de Madiana est orientée en direction de l'Ouest-Sud-Ouest et on note la présence de l'embouchure de la rivière Fond Nigaud au Sud de la plage.

L'impact du vent sur la qualité des eaux de baignade de Madiana reste néanmoins à relativiser puisque celui-ci agit comme un vecteur et un mode de transfert de la pollution sans pour autant être une source de pollution à l'origine d'une contamination.

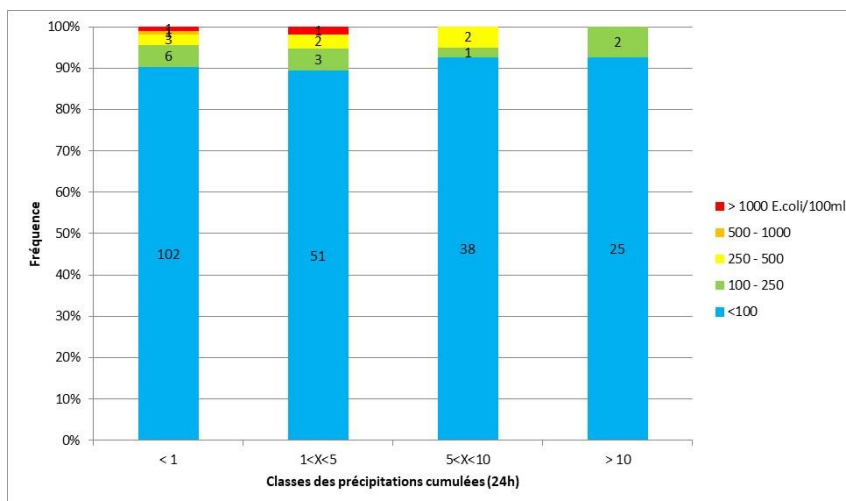
Figure 57: Fréquences des classes de concentrations en *E.coli* selon l'intensité des précipitations journalières et des précipitations cumulées sur 48h (ARS, 2013-2023)

Ce constat montre que les précipitations apparaissent comme un facteur de dégradation de la qualité des eaux de baignade du Bourg. Cette faible sensibilité aux précipitations est due à la présence d'un bassin versant urbanisé (eaux usées domestiques et eaux pluviales) qui est drainé par des exutoires d'eaux pluviales se déversant à proximité de la zone de baignade. Outre le transfert de la pollution de la terre vers la mer via les eaux pluviales, les épisodes de fortes précipitations sont également susceptibles de générer des dysfonctionnements dans les réseaux d'assainissement (surcharge hydraulique des réseaux, des postes de refoulement, et surverse d'eaux usées domestiques) ainsi que des écoulements importants en provenance de la rivière Case Navire.

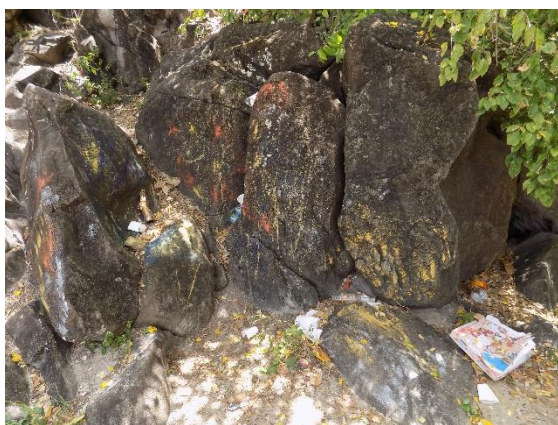
Macrodéchets

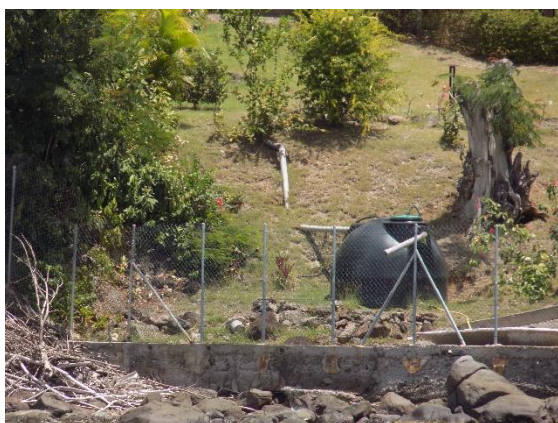
De plus, il existe plusieurs exutoires d'eaux pluviales à proximité de la zone de baignade. La plupart des exutoires sont de petites tailles et drainent la chaussée. On observe un exutoire plus conséquent à proximité du ponton du club de plongée qui ne présente pas d'écoulement par temps sec. Une ravine avec des eaux stagnantes est également présente le long de l'hôtel et plus précisément sur la partie Nord. En amont de cette ravine, des dépôts sauvages importants de macrodéchets sont constatés. Un particulier présente un dispositif suspect (récupération d'eaux de pluie ou assainissement non collectif) avec un trop plein qui s'écoule directement en mer.

Dispositif suspect chez un particulier

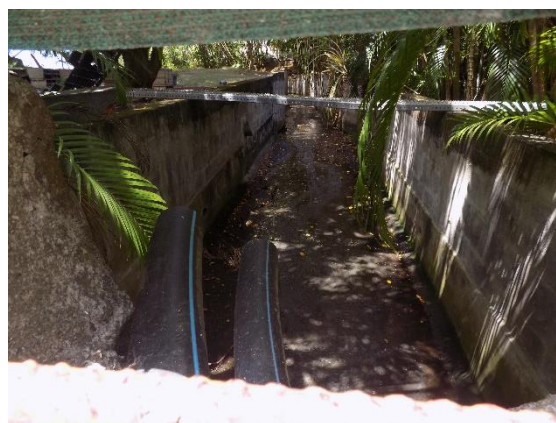
Enfin, on note également la présence d'un exutoire d'eaux pluviales plus conséquent qui draine un bassin résidentiel important et présente des écoulements significatifs par temps sec. Du fait de sa proximité avec la zone de baignade, cet exutoire d'eaux pluviales constitue une source potentielle de contamination des eaux de baignade de la plage de la Batelière.

Exutoires d'eaux pluviales importants avec écoulement par temps sec

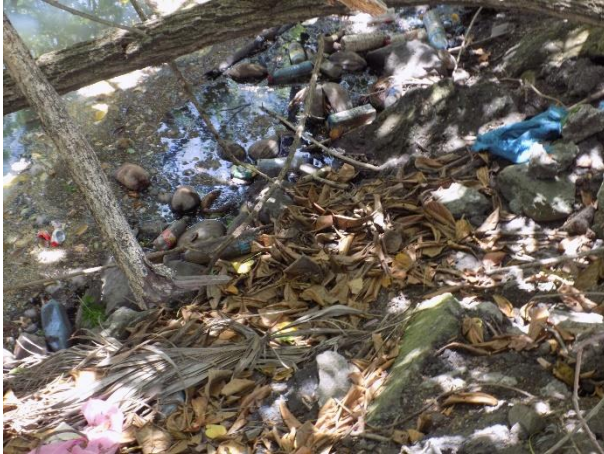
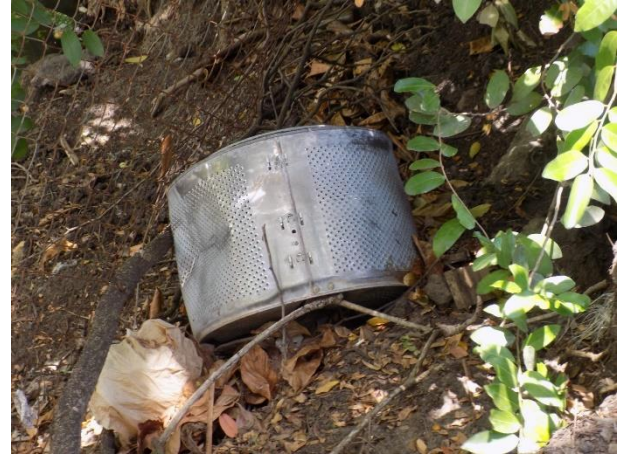
Figure 71 : Macrodechets de la rivière Fond Nigaud

Un nettoyage manuel est réalisé quotidiennement afin de ramasser les macrodéchets présents sur la plage et de vider les différentes poubelles. Toutefois, on note de très nombreux macrodéchets dans la rivière Fond Nigaud (Figure 71).

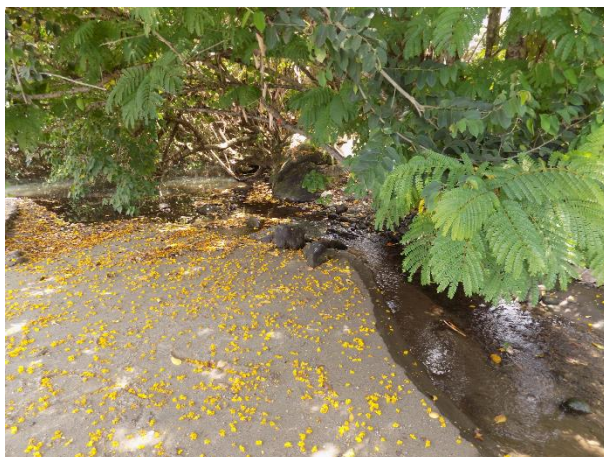
La principale source de pollution des eaux de baignade de Madiana est la rivière Fond Nigaud qui se déverse à l’extrémité Sud de la plage. L’écoulement de cette rivière est relativement faible par temps sec en raison notamment du cordon sableux formé par le sable de la plage. Néanmoins par temps de pluie, le débit de la rivière Fond Nigaud peut rapidement augmenter et engendrer une contamination des eaux de baignade de Madiana. La rivière Fond Nigaud apparait très réactive aux précipitations du fait du relief, de la présence de nombreux exutoires d’eaux pluviales et de la ravine Touza. Ces eaux pluviales sont susceptibles d’être contaminées par des mauvais raccordements des particuliers au réseau d’assainissement collectif (eaux usées en direction des eaux pluviales) ou de rejets d’assainissements non collectifs non conformes des particuliers. De plus, le trop plein du poste de refoulement « Madiana plage » déverse des eaux usées brutes directement dans la rivière Fond Nigaud en cas de surcharge hydraulique ou de dysfonctionnement mécanique (panne des pompes, coupure d’électricité, ...).

Embouchure de la rivière Fond Nigaud

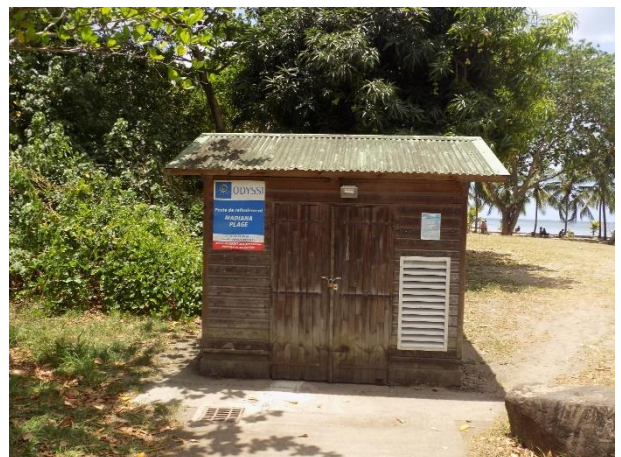
Poste de refoulement Madiana plage

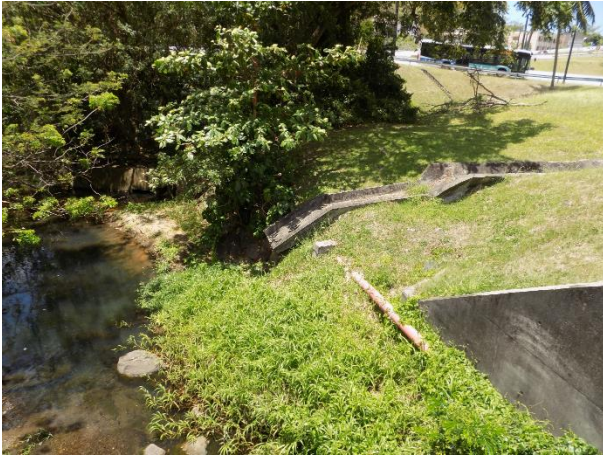
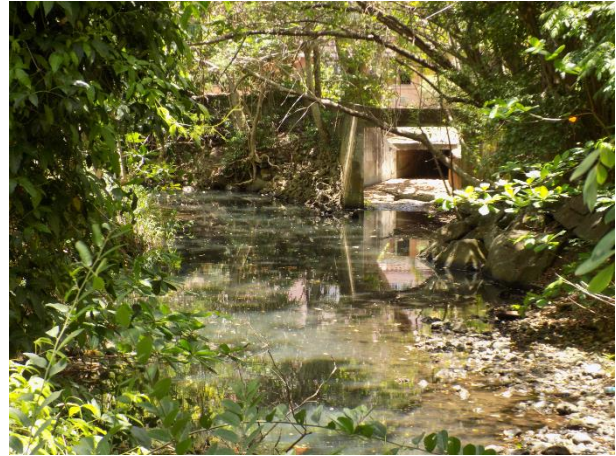
Exutoire d'eaux pluviales de la rivière Fond Nigaud

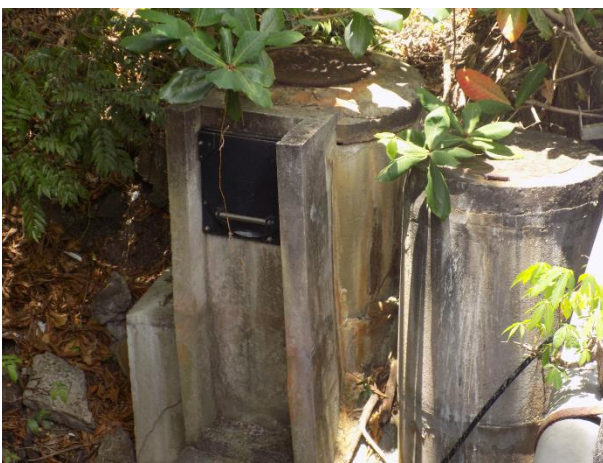
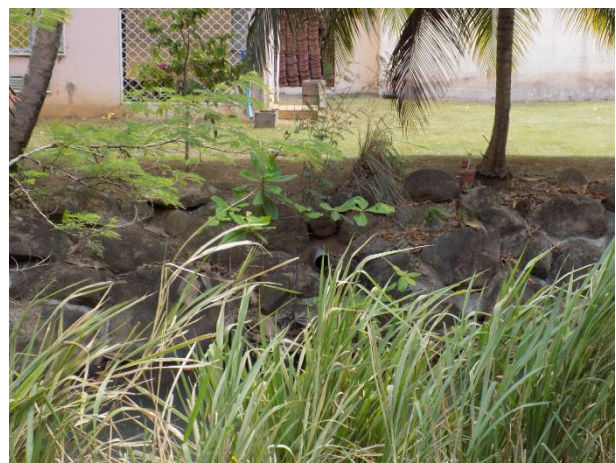
Rejet en direction de la rivière Fond Nigaud

Figure 72 : Sources potentielles de pollution de la rivière Fond Nigaud

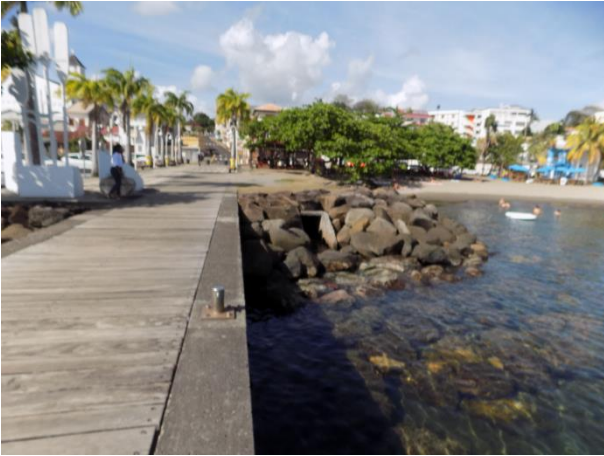
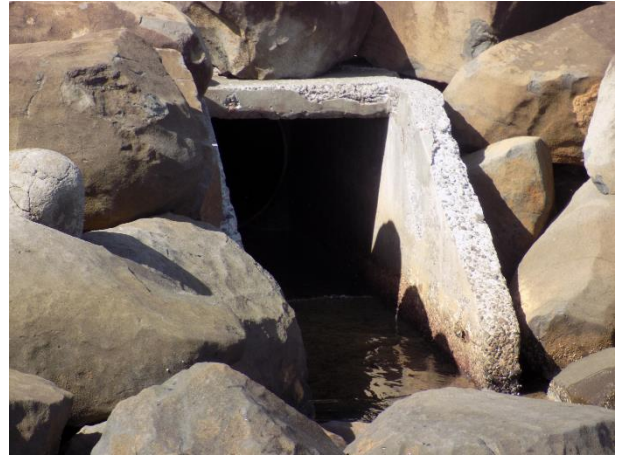
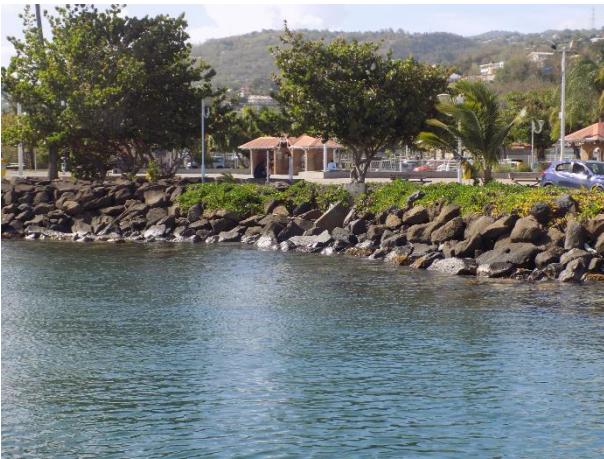
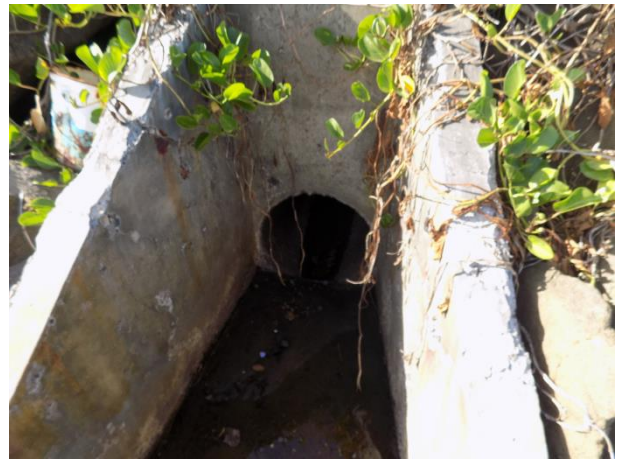
Figure 73 : Exutoires d'eaux pluviales au Nord de la plage

Toutefois, on note la présence de nombreux exutoires d'eaux pluviales au Nord (Figure 73) et au Sud (Figure 74) de la plage. Ces exutoires d'eaux pluviales constituent des sources potentielles de contamination des eaux de baignade en cas de mauvais raccordements des particuliers au réseau d'assainissement collectif (eaux usées en direction des eaux pluviales) ou de rejets d'assainissements non collectifs non conformes des particuliers. Par ailleurs, les eaux de la rivière Case Navire sont également susceptibles de contaminer les eaux de baignade de la plage du Bourg en cas de fortes précipitations et/ou de dysfonctionnement du poste de refoulement « Bourg » (Figure 75).

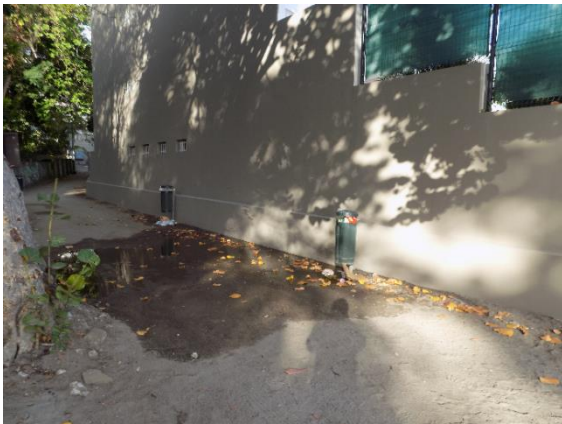
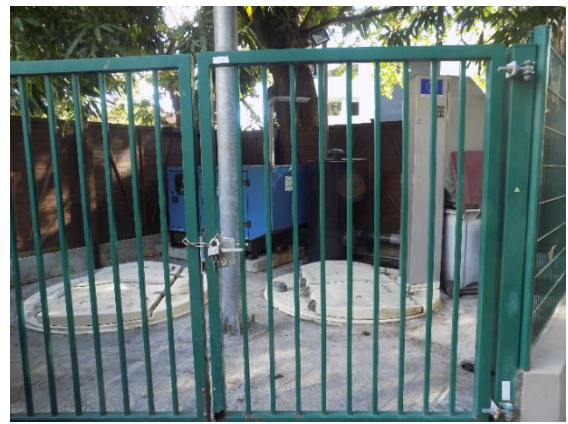
Figure 76 : Poubelles saturées et poste de refoulement du Lido

La plage du Lido présente une bonne qualité environnementale grâce au nettoyage réalisé par les services municipaux et la présence de nombreuses poubelles correctement disposées. Par ailleurs, les chiens sont interdits sur la plage. Toutefois, les poubelles sont parfois saturées et il apparaît nécessaire d'augmenter la fréquence de ramassage (Figure 76). Par ailleurs, un imposant exutoire d'eaux pluviales est présent à l'entrée de la plage ce qui représente une source potentielle important de contamination des eaux de cette baignade par temps de pluie (Figure 77). De plus, on note la présence du poste de refoulement Lido qui susceptible de déverser des eaux usées brutes en mer (via l'exutoire d'eaux pluviales) en cas de surcharge hydraulique ou de dysfonctionnement mécanique (panne mécanique accidentelle, coupure d'électricité, ...).

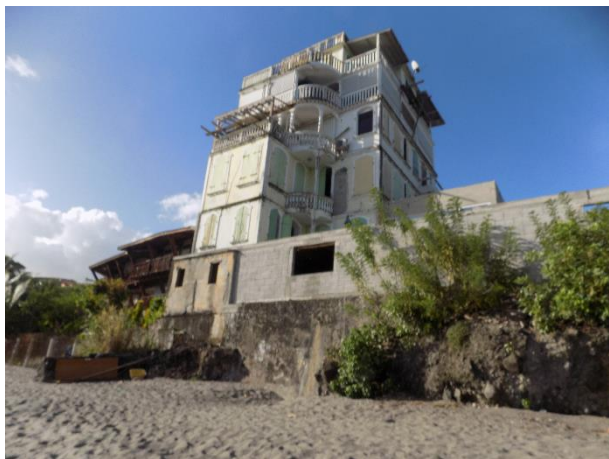
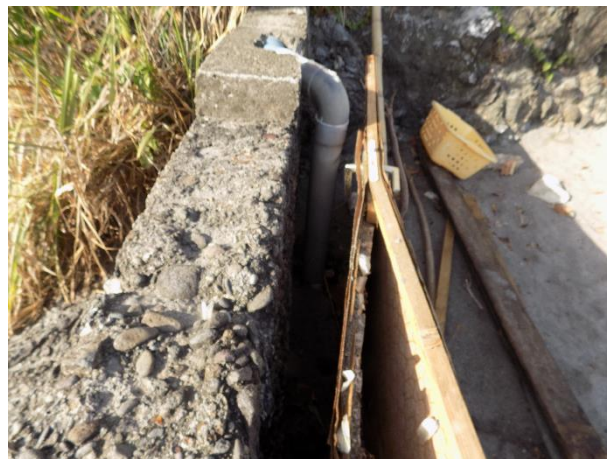
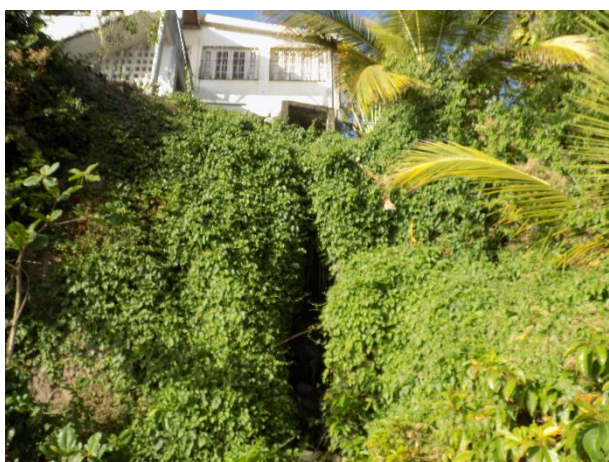
Figure 78 : Désordres environnementaux : rejets suspects observés sur l'arrière plage du Lido

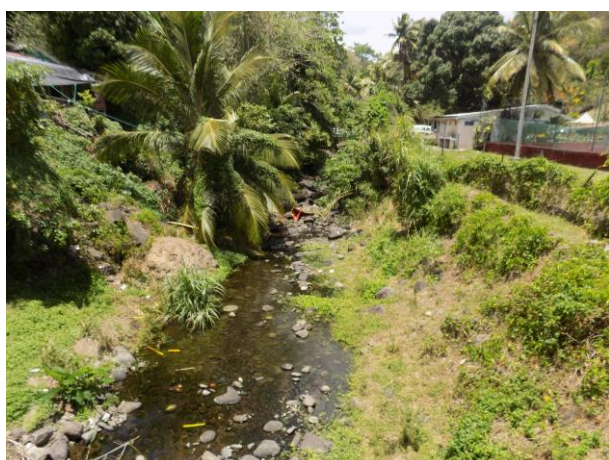
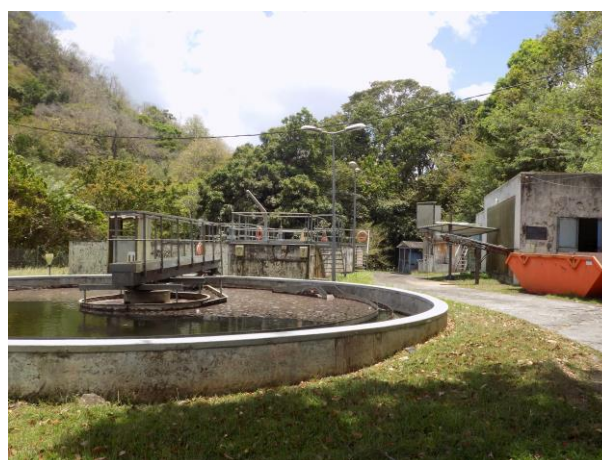
Figure 79 : Rivière et station d'épuration Fond Lahaye

L'embouchure de la rivière Fond Lahaye est présente à environ 650 m au Nord de la baignade du Lido et constitue également une source potentielle de contamination des eaux de baignade en cas de fortes de précipitations. En effet, cette rivière est le réceptacle des eaux pluviales de son bassin versant mais également du rejet de la STEP « Fond Lahaye » et potentiellement des trop-pleins des deux postes de refoulement « Fond Lahaye » et « Petit poste Fond Lahaye ». Par ailleurs, on note que les eaux de cette rivière sont claires dans son bassin versant amont et deviennent chargées en aval après le rejet de la STEP « Fond Lahaye » et la traversée du bourg urbanisé de Fond Lahaye (Figure 79).

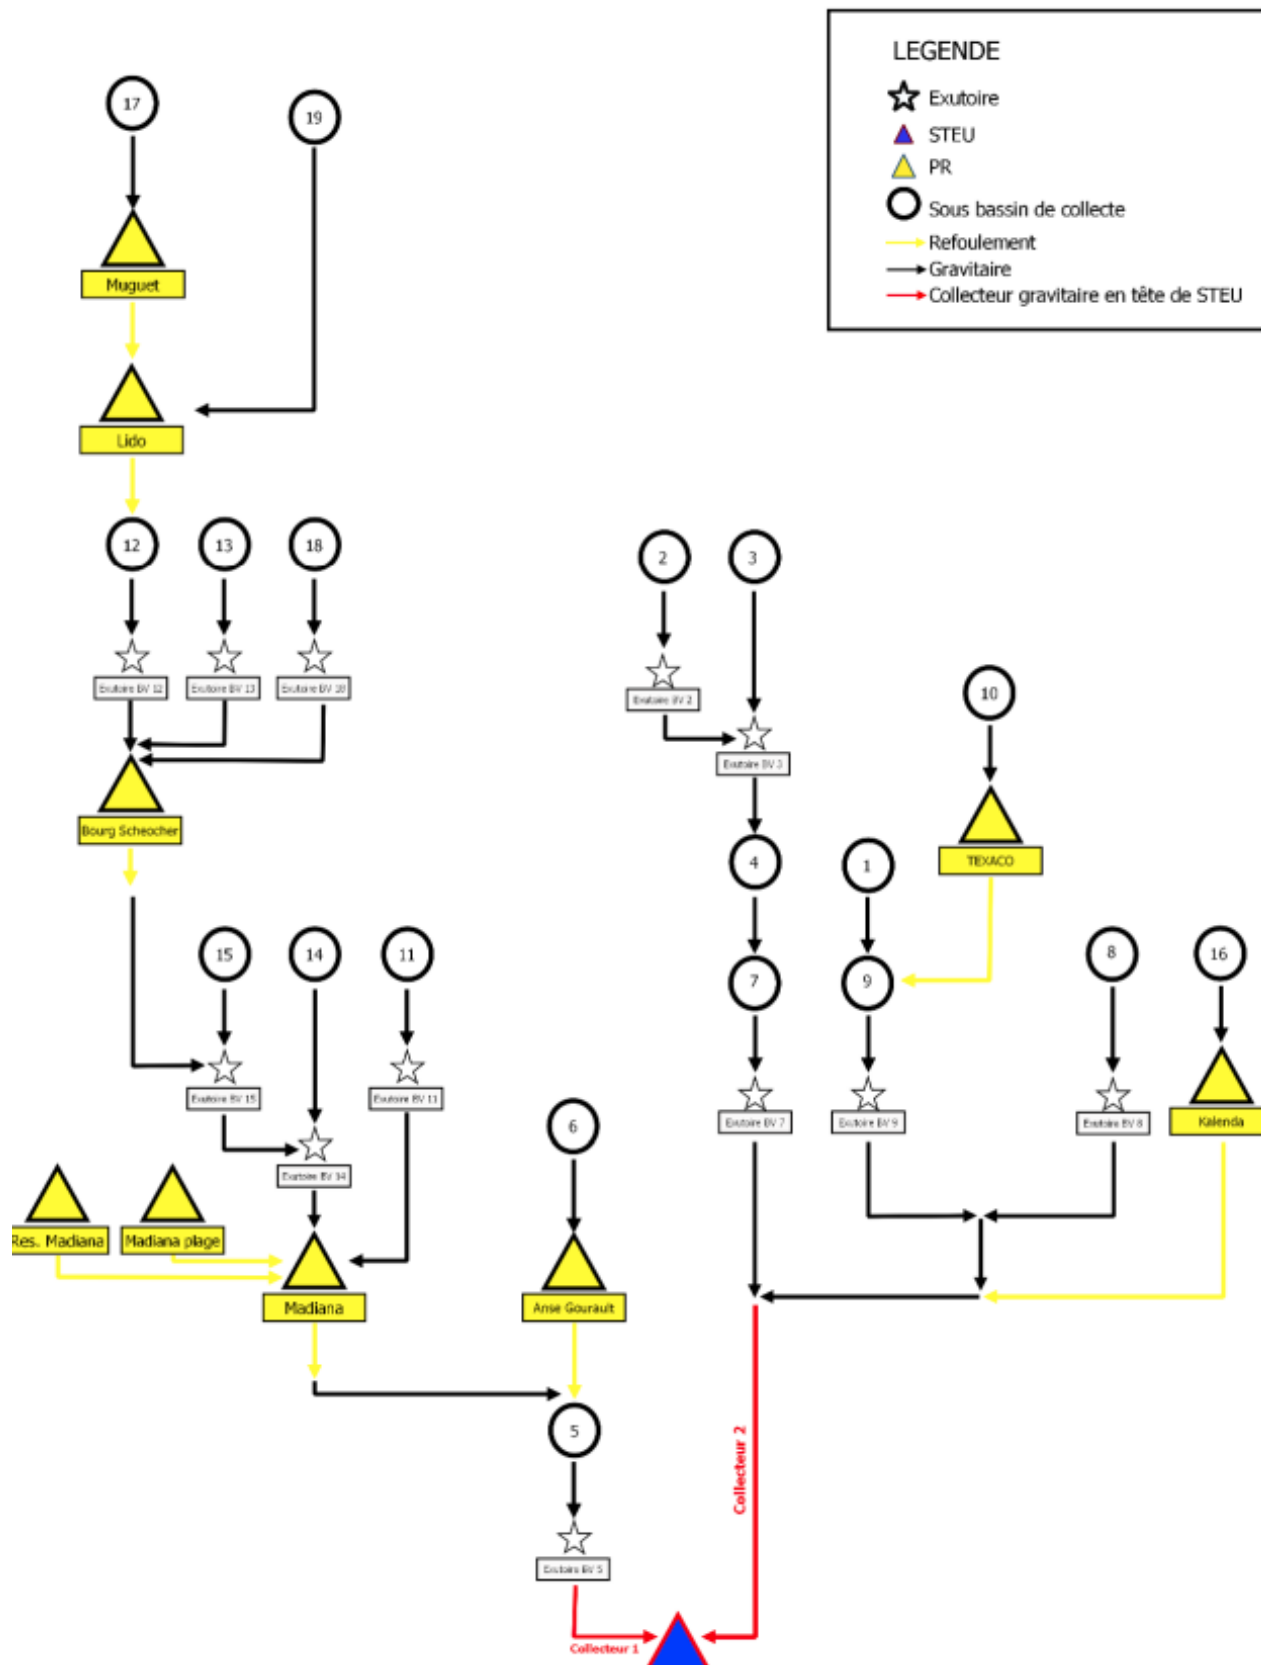
Figure 81 : Synoptique des réseaux et ouvrages d’assainissement du bassin versant de la station de la Pointe des Nègres (Odysse, Suez, 2022)

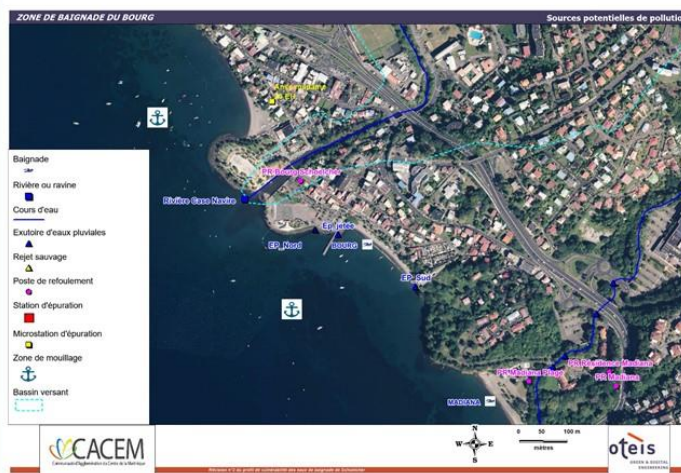
Localisation de la baignade et des principales sources de contamination

Type de pollution	Fréquence	Débit	Impact
1_ Exutoires d'eaux pluviales de la plage du Bourg	Discontinu (par temps de pluie)	Faible	Moyen
2_ Rivière Case Navire	Continu (davantage par temps de pluie)	Moyen	Moyen
3_ Rivière Fond Nigaud	Continu (davantage par temps de pluie)	Moyen	Moyen
4_ Zone de mouillage du Bourg	Discontinu (par temps de pluie)	Moyen	Faible
