Profil de vulnérabilité des eaux de baignade

REVISIONS N°1 & 2

Commune des Trois-Ilets

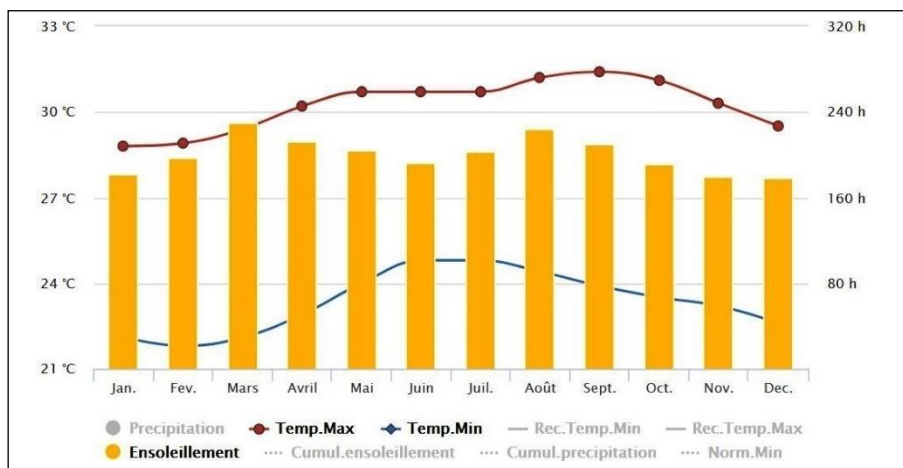
Figure 18 : Températures mensuelles et ensoleillement au Lamentin (source MétéoFrance)

Avec des moyennes oscillant de 22 à 31°C, les températures sont relativement stables au cours de l’année (Figure 18). On observe des maxima de 28°C au cours du carême à 31°C au cours de l’hivernage.

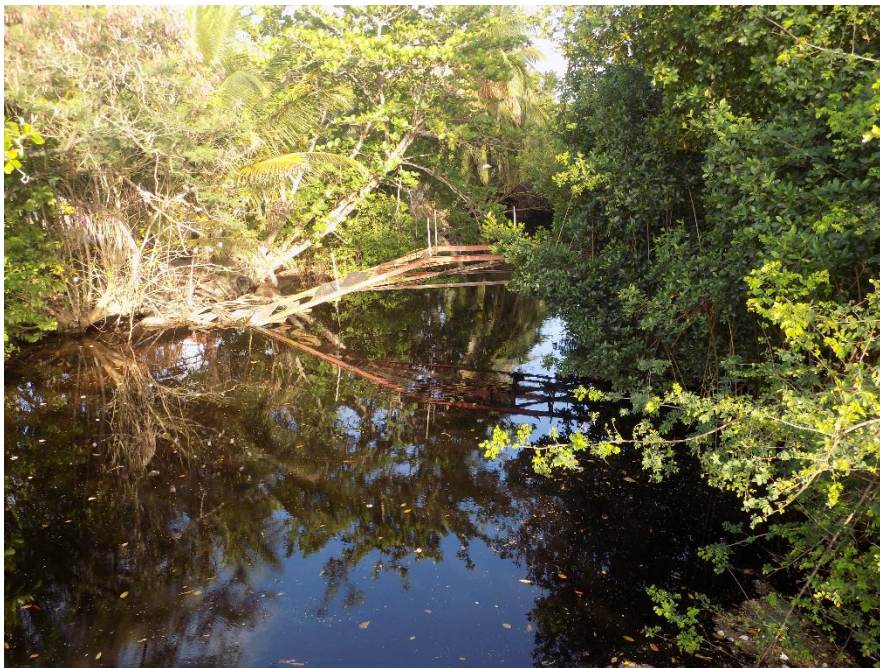
Figure 30 : Photographie de la ravine de l'Anse à l'Ane

Concernant l'Anse à l'Ane, on note la présence de la ravine de l'Anse à l'Ane. Cette ravine d'environ 2 km de long draine le bassin versant de l'Anse à l'Ane et constitue l'une des principales sources de contamination des eaux de baignade par temps de pluie. En effet, la ravine de l'Anse à l'Ane est le réceptacle de nombreux rejets d'eaux usées domestiques et d'eaux pluviales dans sa partie aval. De plus, son rejet s'effectue à proximité immédiate de la baignade Nid Tropical (environ 30 m au Nord) et dans une moindre mesure de la baignade Hotel Frantour (environ 300 m au Nord). Le bassin versant amont de la ravine de l'Anse à l'Ane est davantage naturel et abrite notamment le centre équestre « Ranch Jack ».

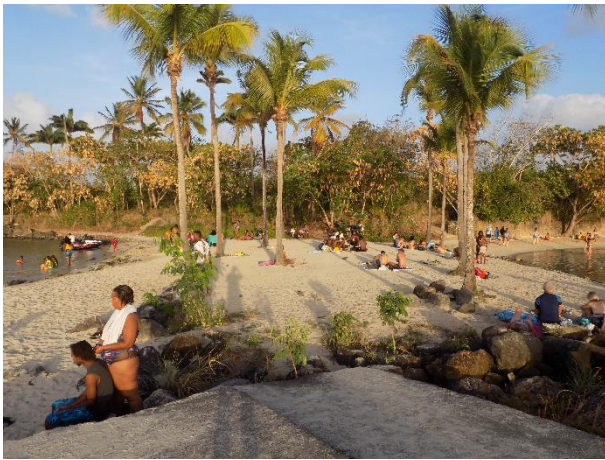
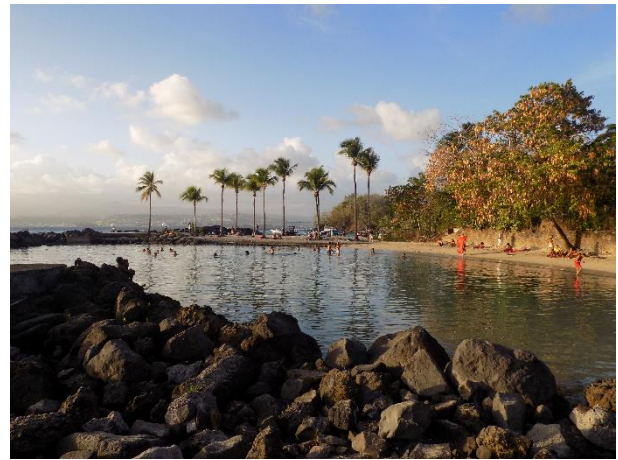
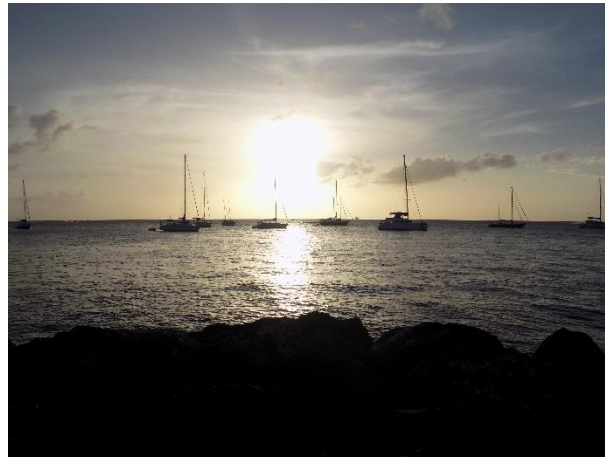
Figure 58 : Désordres environnementaux observés et sources potentielles de pollution

La plage du Méridien présente une bonne qualité environnementale grâce au nettoyage réalisé par les employés de l'hôtel et malgré l'absence de poubelle. Toutefois, cette plage est très fréquentée notamment par des familles avec des enfants en bas âge du fait de la faible profondeur de la baignade et de l'absence de courant. La configuration de la plage sous forme de deux petites anses et leur faible exposition engendre un faible renouvellement des eaux de la baignade. Les chiens ne semblent pas interdits et on note également l'absence de panneaux d'information et de sanitaires. Dans ces conditions environnementales et sanitaires, une contamination liée à la forte fréquentation du site de baignade reste exceptionnelle mais néanmoins non négligeable. Par ailleurs, on note également la présence immédiate d'une zone de mouillage très fréquentée dont les embarcations sont susceptibles d'effectuer des rejets directs d'eaux noires en mer et de contaminer les eaux de baignade.

Plage très fréquentée

Baignade très fréquentée avec faible renouvellement des eaux

Zone de mouillage très fréquentée à proximité directe

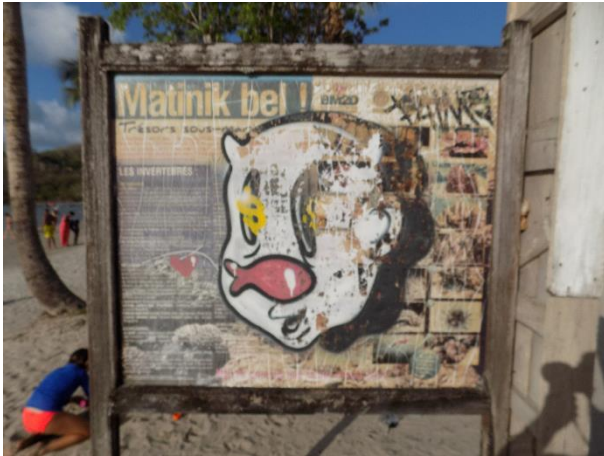
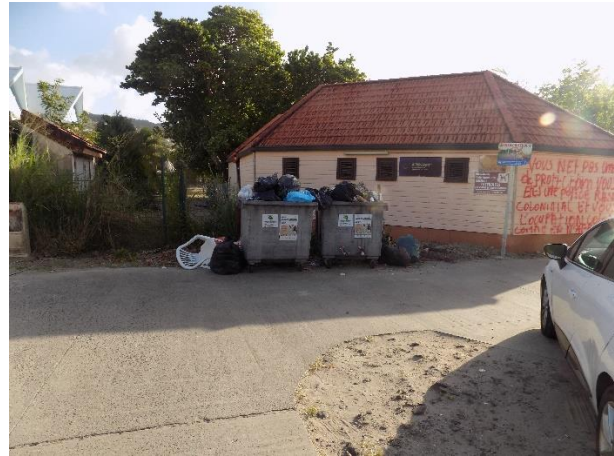
Figure 59 : Désordres environnementaux

La plage de l'Anse à l'Ane présente une bonne qualité environnementale grâce au nettoyage réalisé par les services municipaux et la présence de nombreuses poubelles. Par ailleurs, les chiens sont interdits sur la plage. Toutefois, on note l'absence d'affichage réglementaire suffisant (analyse ARS, absence de surveillance), la présence de panneaux vétustes et dégradés, ainsi que la saturation des poubelles d'ordures ménagères (Figure 59).

Vétusté et dégradation de certains panneaux d'affichage

Saturation des poubelles d'ordures ménagères

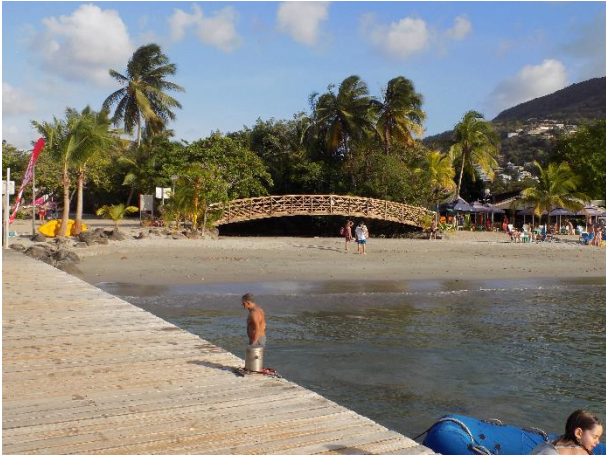
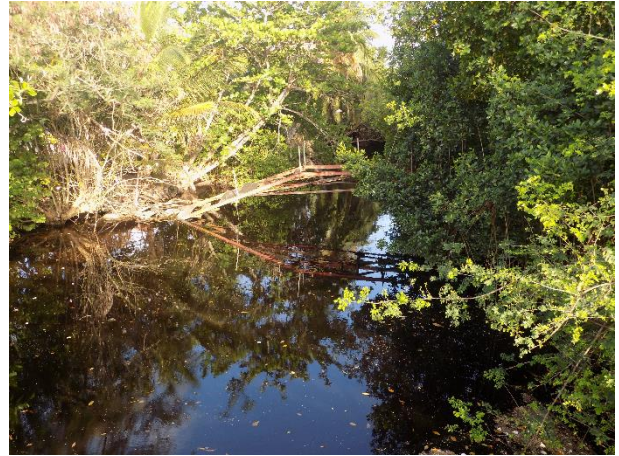
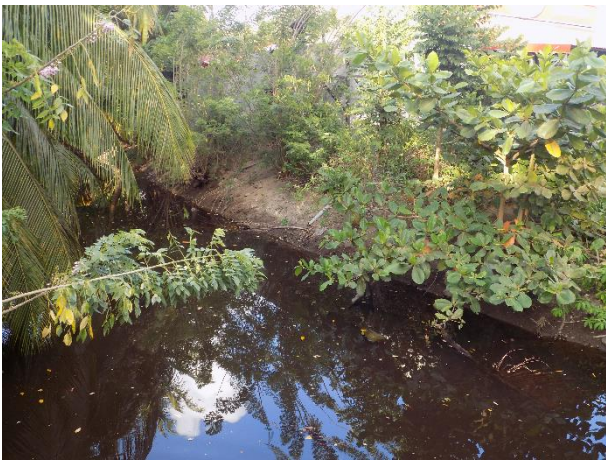
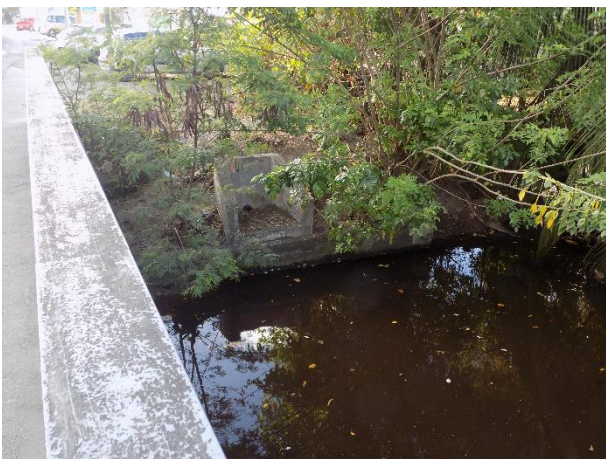
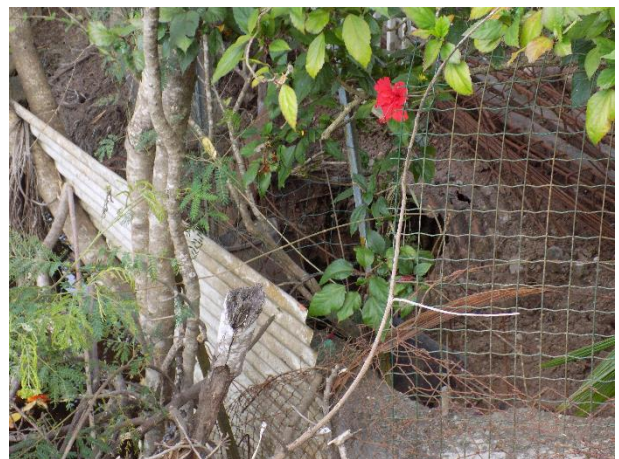
Figure 60 : Sources potentielles de pollution de partie aval de la ravine de l'Anse à l'Ane

Ces eaux pluviales sont contaminées par des mauvais raccordements des particuliers au réseau d'assainissement collectif (eaux usées en direction des eaux pluviales) ou de rejets d'assainissements non collectifs non conformes des particuliers (Figure 60). De plus, le trop plein du poste de refoulement « Anse à l'Ane » déverse des eaux usées brutes directement dans la ravine en cas de surcharge hydraulique ou de dysfonctionnement mécanique (panne des pompes, coupure d'électricité, ...) (Figure 61).

Embouchure de l'Anse à l'Ane

Ravine de l'Anse à l'Ane (stagnation des eaux par temps sec)

Rejet suspect dans la ravine

Exutoire d'eaux pluviales dans la ravine

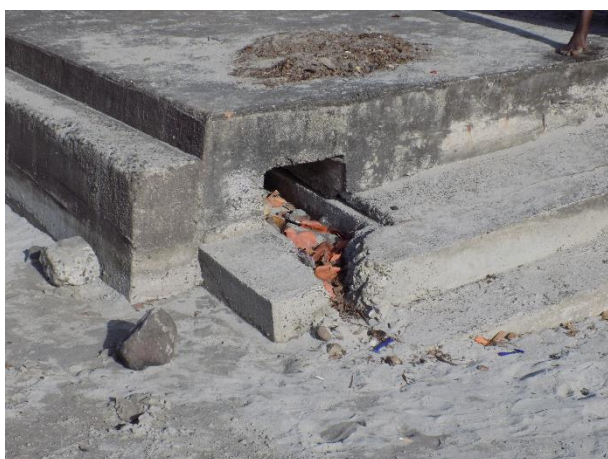
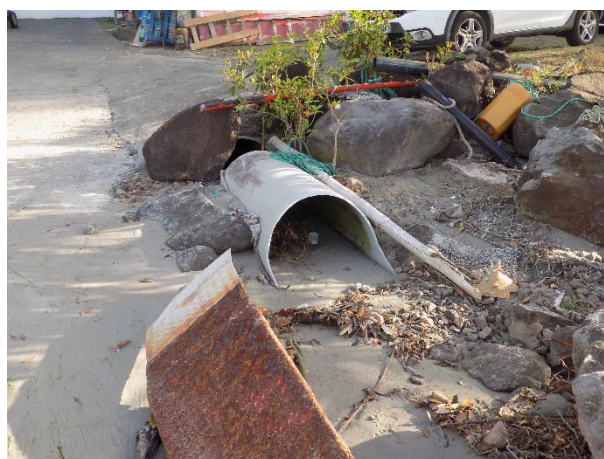
Figure 62 : Exutoires d'eaux pluviales

Concernant les autres sources potentielles de contamination des eaux de baignade de l'Anse à l'Ane, on note la présence de rejets d'eaux pluviales. La plupart de ces exutoires sont de faible diamètre et draine une faible superficie. Toutefois, on observe la présence d'un exutoire d'eaux pluviales significatif au Sud-Ouest de l'Anse à l'Ane dont le rejet est susceptible de contaminer les eaux de baignade de l'Hotel Frantour et dans une moindre mesure de la baignade Nid Tropical (Figure 62).

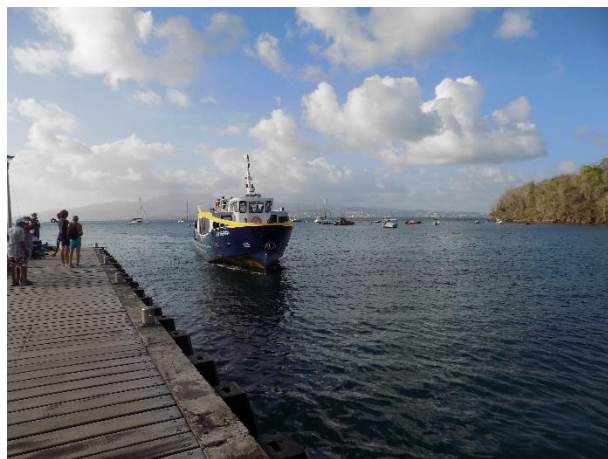
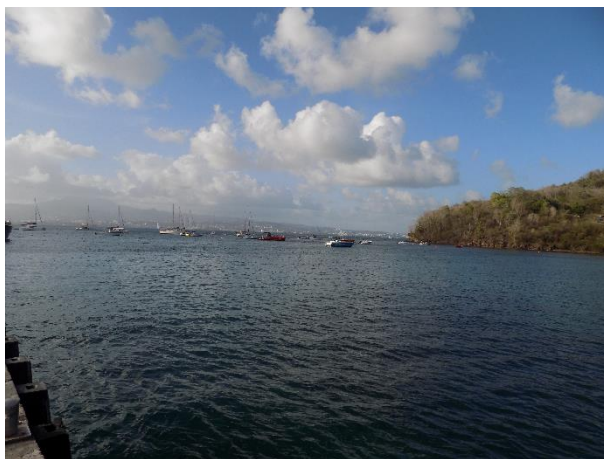
Figure 63 : Navette maritime et zone de mouillage très fréquentée

On note également la présence de deux zones de mouillage très fréquentées et de navettes maritimes dont les rejets directs d'eaux noires peuvent contaminer ponctuellement les eaux de baignade de l'Anse à l'Ane (Figure 63).

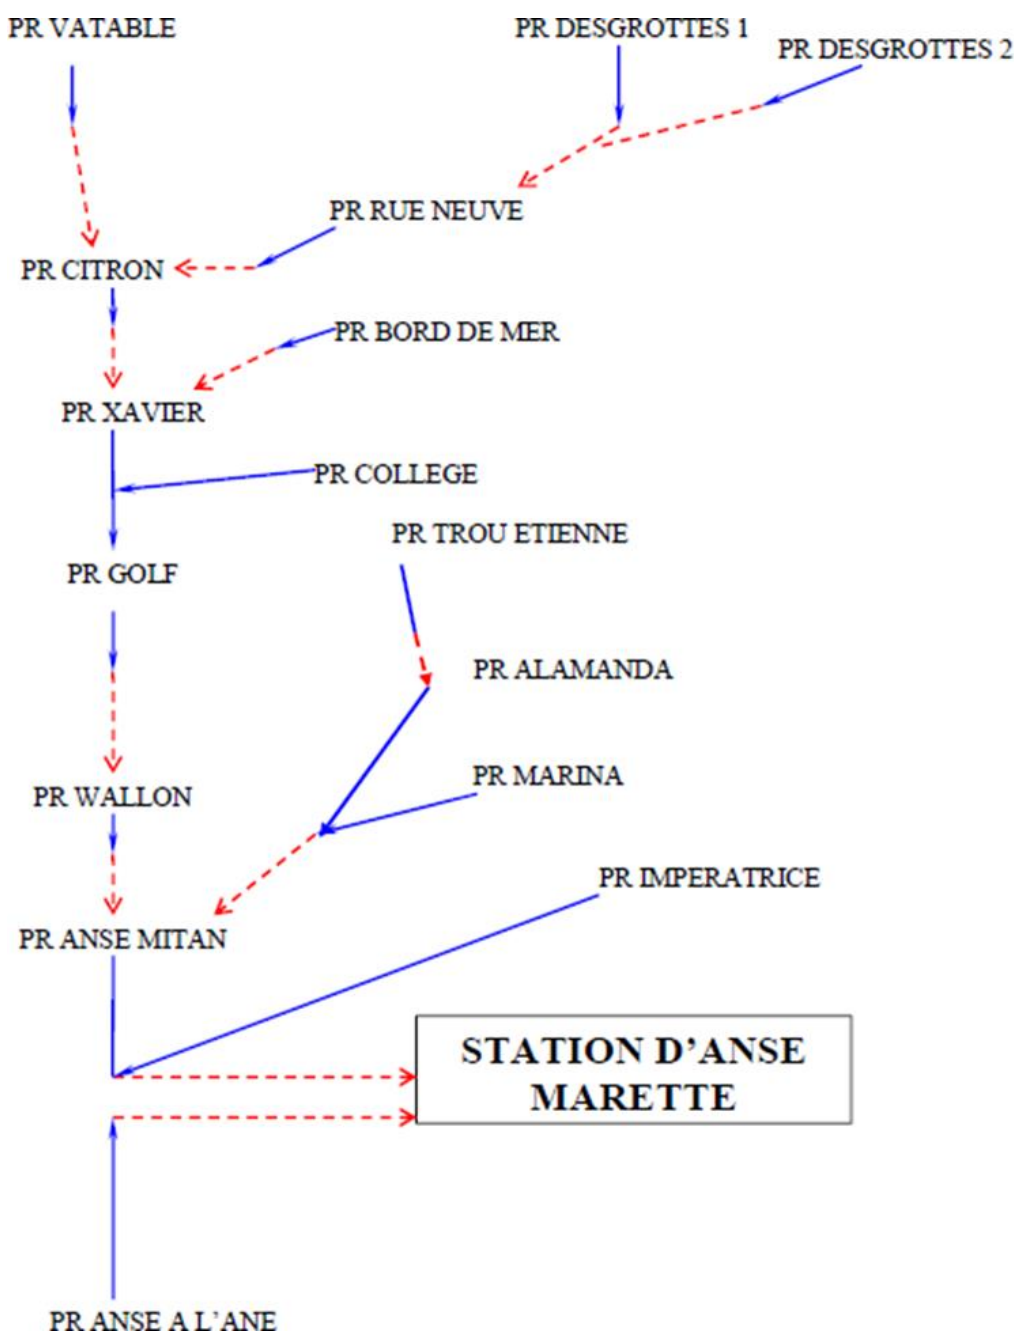
Figure 64 : Synoptique du réseau - Commune des Trois Îlets (Source: SME-SICSM)

Le synoptique du réseau est présenté

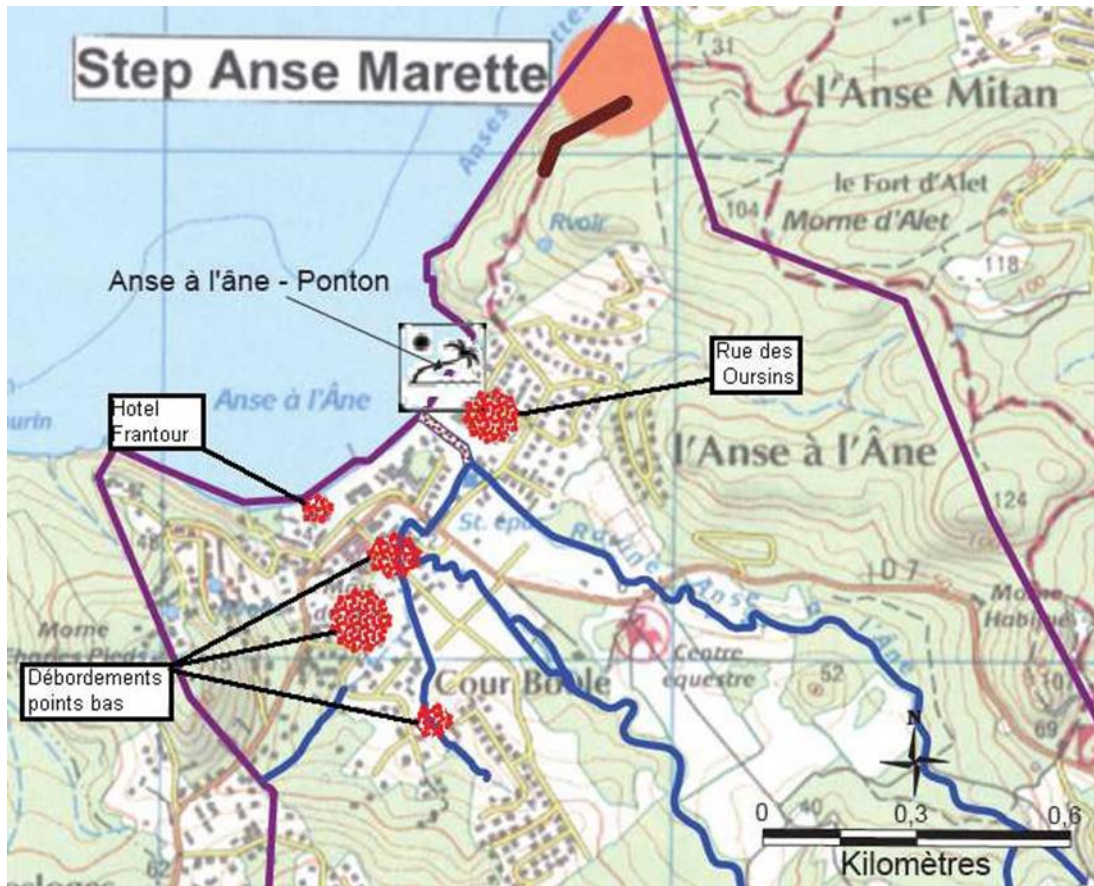
Figure 67 : Présentation des points noirs du réseau du Boug de Trois-Îlets (Sources : SME, BD-Carthage)

- Le mauvais état du réseau gravitaire qui alimente la STEP Anse Murette ;
- Les dysfonctionnements du PR privé de l’hôtel Frantour ;
- Les débordements au niveau des regards situés dans les points bas quand le réseau se met en charge, ces problèmes ne peuvent se résoudre que par le biais de travaux, la CAESM qui est propriétaire de ces ouvrages, n’a pas pu obtenir d’autorisation pour réaliser ces travaux ;
- La vétusté du réseau: en amiante ciment, situé à la rue des Oursins.

Le réseau d’assainissement collectif du bourg de Trois-Îlets comprend plusieurs points noirs pouvant provoquer des rejets d’eaux usées dans le milieu naturel (Figure 68). Ces dysfonctionnements présentent un risque élevé de contamination de la zone de baignade.

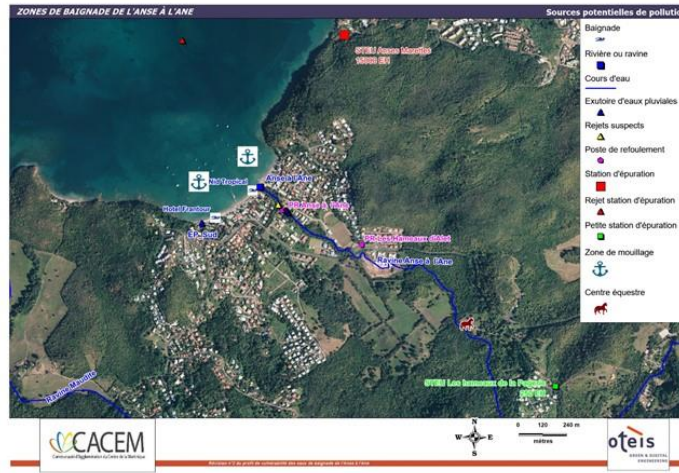
Localisation de la baignade et des principales sources de contamination

Type de pollution	Fréquence	Débit	Impact
1_Ravine de l'Anse à l'Ane	Discontinu (temps de forte pluie)	Moyen	Important
2_Exutoire d'eaux pluviales Sud	Discontinu (par temps de pluie)	Faible	Moyen
3_Zones de mouillage de l'Anse à l'Ane	Discontinu (selon fréquentation)	Faible	Faible
4_Rejet de la station d'épuration Anse Marettes 12 500 EH	Continu (davantage si dysfonctionnement)	Moyen	Faible

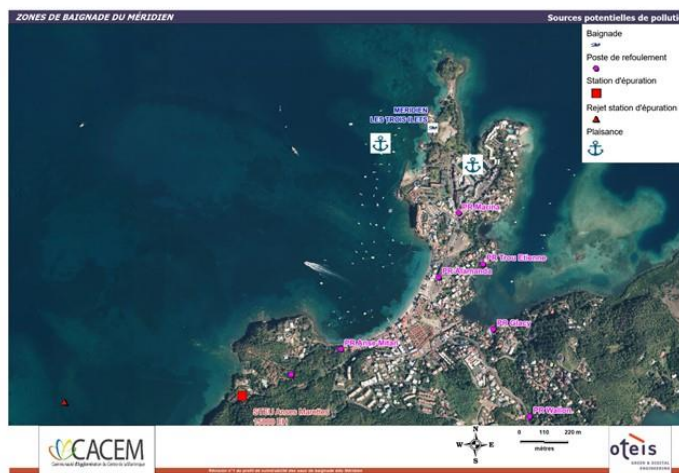
Localisation de la baignade et des principales sources de contamination

Type de pollution	Fréquence	Débit	Impact
1_ Zone de mouillage	Discontinu (selon fréquentation)	Faible	Moyen
2_ Surfréquentation du site	Exceptionnelle (selon fréquentation)	Faible	Faible
3_ Systèmes d'assainissement	Discontinu (si dysfonctionnement ou forte précipitation)	Faible	Faible
4_ Marina	Exceptionnelle (selon fréquentation)	Faible	Faible
5_ Rejet de la station d'épuration Anse Maettes 12 500 EH	Continu (davantage si dysfonctionnement)	Moyen	Faible
