**Projet HYDROSED MAR :  
Mesures hydro-sédimentaires  
complémentaires réalisées  
en 2017-2018**

**Rapport final**

**BRGM/RP-68220-FR**  
**Septembre 2018**

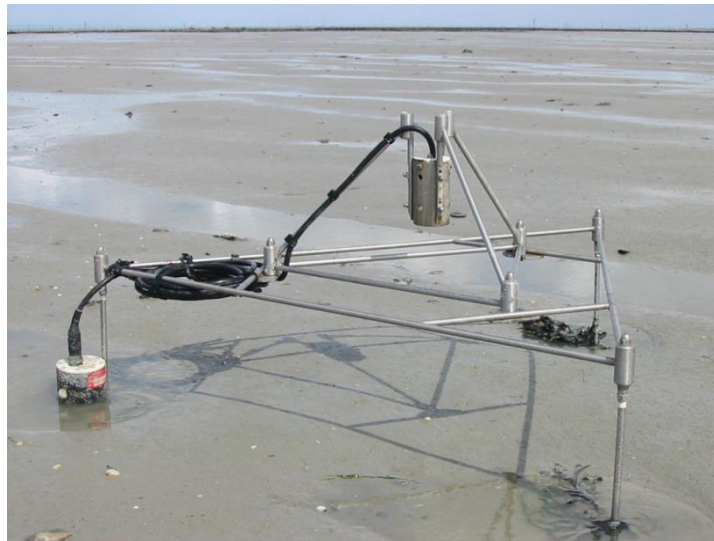
*Illustration 1 : Capteur Altus NKE installé sur son trépied sur un estran. Le cadre triangulaire présenté ici est plus large que le cadre utilisé pour cette campagne.*

Le capteur NKE Altus permet d'observer des évolutions fines du fond marin sur le long terme, de l'ordre du millimètre (Jestin et al., 1998). Parallèlement, le capteur d'agitation inclus dans l'Altus fournit des informations sur le niveau d'eau voire l'agitation locale. L'altimètre est un échosondeur fixé au-dessus du fond marin dans une structure triangulaire en acier inoxydable formant un trépied. Le trépied est implanté grâce à trois vis métalliques dont la longueur dépend de la densité du fond. Le capteur de pression est intégré dans un autre compartiment qui comporte l'alimentation et la carte mémoire. Cette partie, reliée à l'altimètre par un câble, peut être manipulée et remontée à la surface pour collecter les données enregistrées. Selon la configuration de l'appareil, la fréquence d'acquisition peut atteindre 2Hz, ce qui permet d'avoir des informations sur l'effet des phénomènes de courte fréquence comme les vagues.

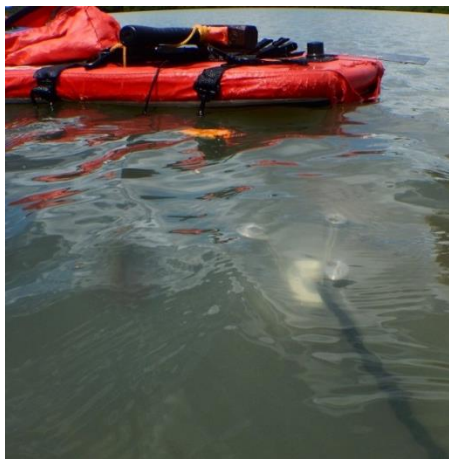
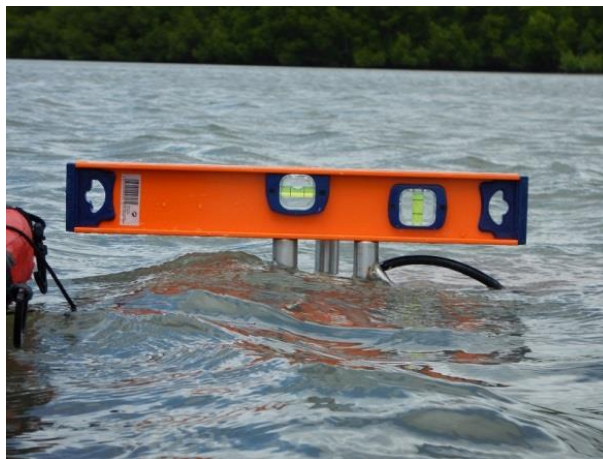
*Illustration 4 : altus 4 : capteur immergé , altus 3 : capteur légèrement émergé pendant la marée basse, vérification de l'horizontalité.*

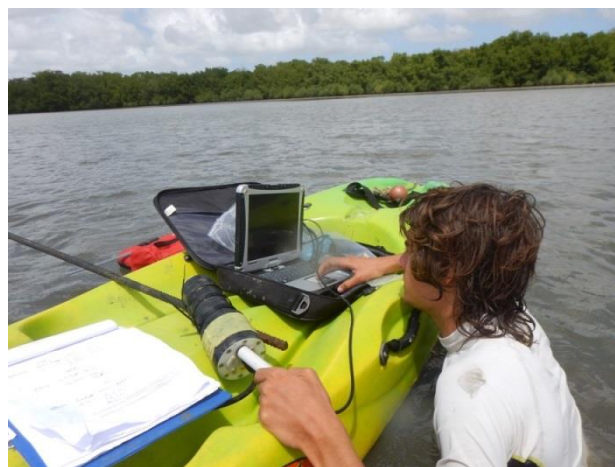
*Illustration 5 : Démarrage des acquisitions*

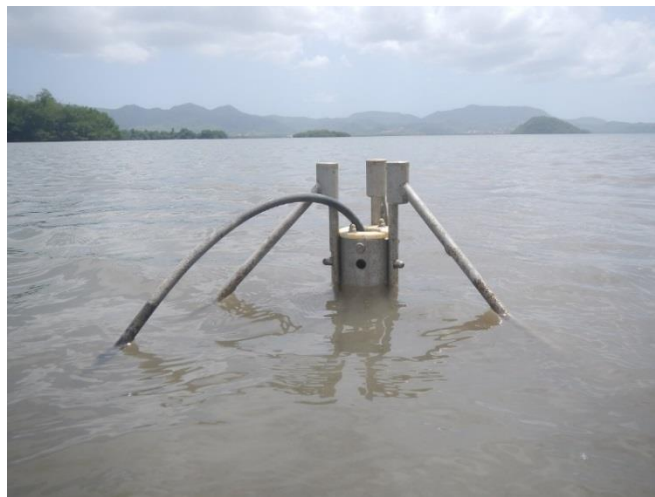
*Illustration 7 : Altus 3 en place, lors de l'entretien du 28/04/2017.*

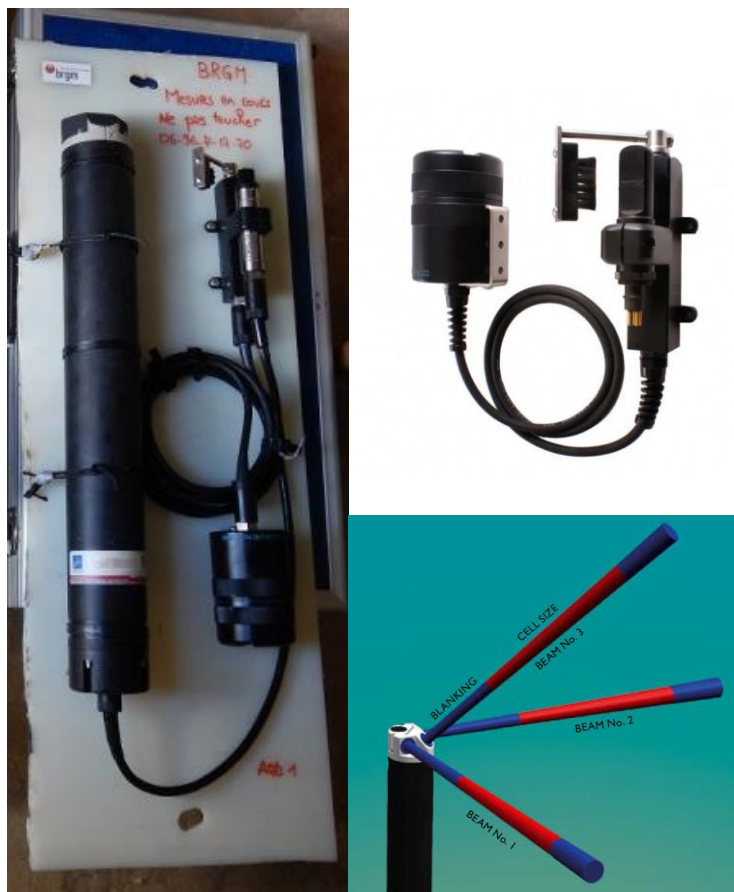
*Illustration 23 : Installation du système de mesure de la turbidité, détail sur le capteur de turbidité OBS3+ équipé d'un balai de nettoyage automatique et sur le principe de mesure ponctuelle du courant par effet Doppler de l'Aquadopp Nortek.*

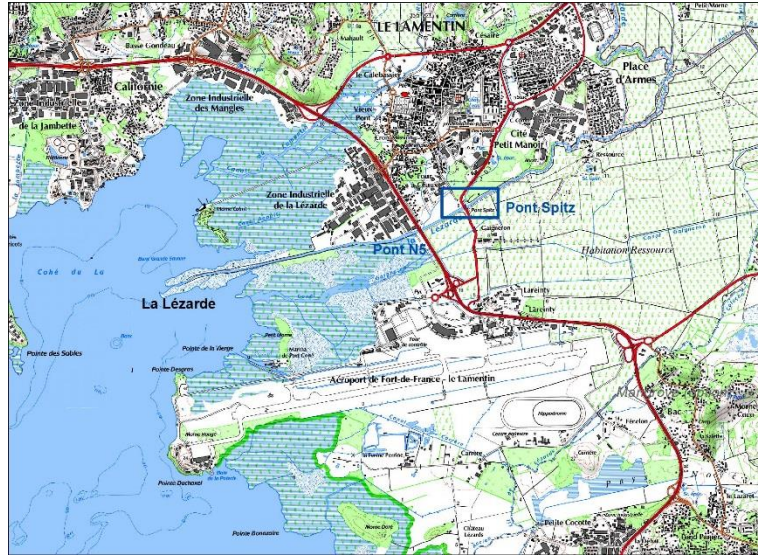
*Illustration 24 : Carte de situation du Pont Spitz sur la rivière Lézarde.*

La DEAL dispose d'une station de mesure du débit située au Lamentin, sur la route D3, au niveau du pont Spitz. La rive équipée avec la station de mesure de la Deal est accessible facilement. Ce pont se situe à environ 3 km de l'embouchure de la rivière dans la baie de Fort de France. Il a donc été décidé d'installer le capteur (turbidité, courant) au niveau du pont Spitz.

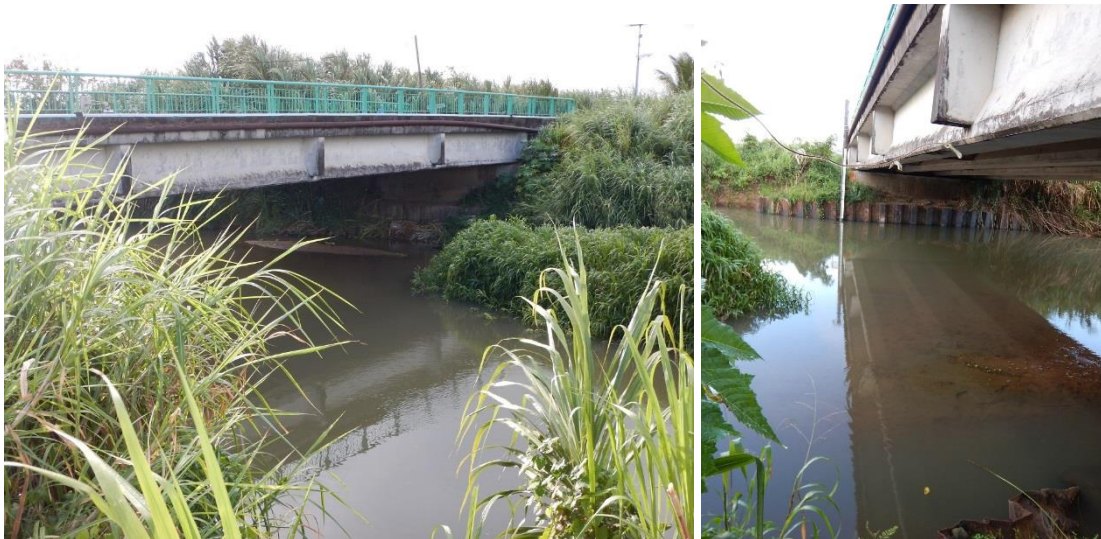
*Illustration 25 : Détails du Pont Spitz (Rivière Lézarde)*

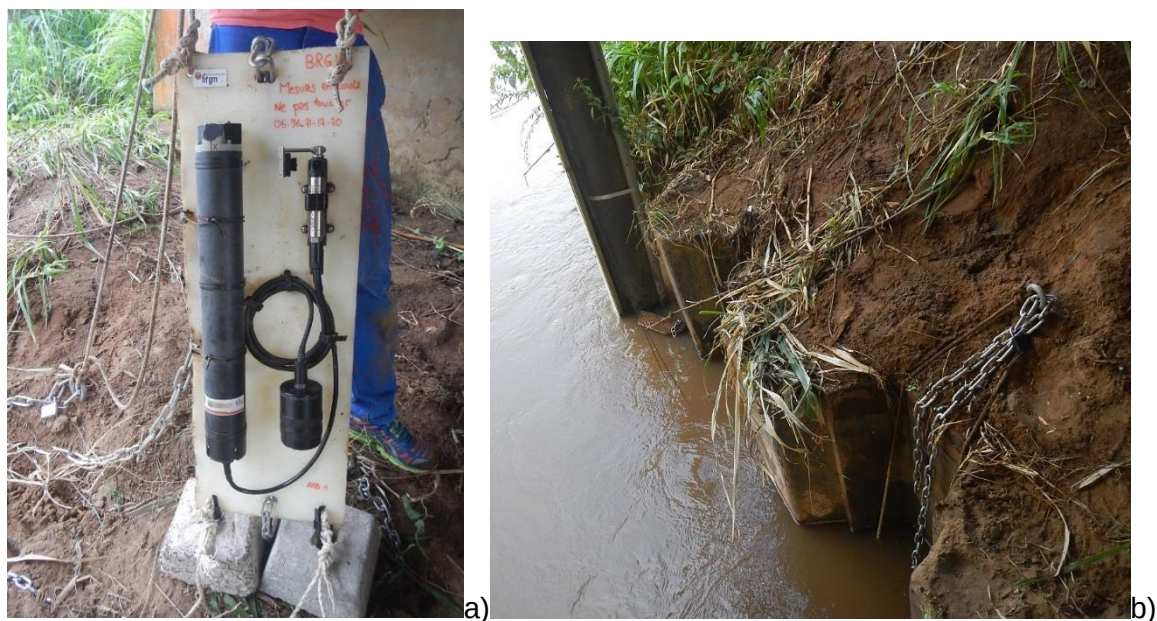
Illustration 26 : Système de mesure mis en place dans la rivière Lézarde.

L'installation du capteur s'est déroulée le 2 mars 2017. Le premier mouillage réalisé sur un lest lourd ne s'est pas avéré parfaitement adapté au fond très pentu. Le mouillage a été amélioré le 15 mars 2017. Le système de mesure est monté sur une plaque en nylon lestée (Illustration 26a) dont la base a été équipée de deux lests mobile pouvant s'adapter à la pente du fond. Le haut de la plaque est relié à une ancre à vis implanté dans la rive. L'ensemble est mouillée le long des palplanches qui bordent la rivière. Un jeu de cordage permet de maintenir le mouillage contre les palplanches. Une chaîne et un cadenas ont également été mis en place pour sécuriser l'installation (Illustration 26b).

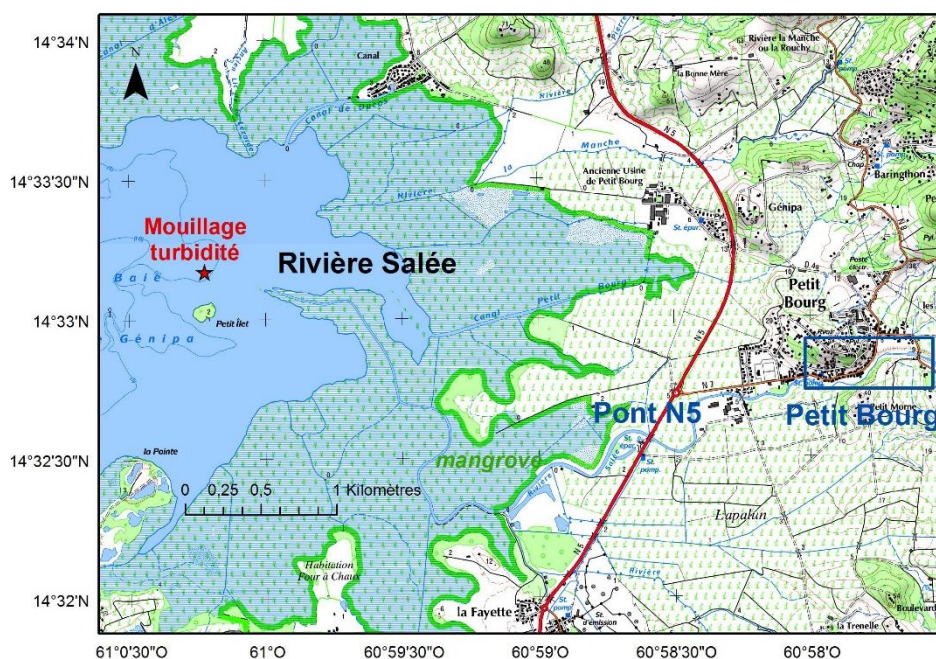
Illustration 27 : carte du secteur de mouillage pour la Rivière Salée.

La détermination d'un secteur de mouillage sur la Rivière Salée a été plus délicate. Pour permettre l'installation du système de mesure dans la rivière, il était indispensable que l'accès au capteur soit relativement aisé, que la rive permette une mise en place sécurisée et que la profondeur d'eau soit suffisante pour que le capteur reste immergé en permanence. La reconnaissance des rives de la rivière Salée entre Petit Bourg et le pont de la N5 n'a pas permis de trouver de secteur favorable à l'implantation du système. Le secteur de mangrove entre la N5 et l'embouchure n'est pas facilement accessible et n'a pas été reconnu.

En l'absence de point d'installation utilisable au bord de la rivière, il a été décidé de placer le système de mesure au droit de l'embouchure de la Rivière Salée, dans des fonds accessibles aisément avec une embarcation. Le dispositif était mouillé à environ 500 m à l'ouest de l'embouchure de la Rivière Salée et à 200 m au nord du Petit Ilet. Le mouillage a été placé à environ 5 m de profondeur, au pied d'une courte pente qui marque une remontée vers les très petits fonds (1 m ou moins) qui entourent l'embouchure de la Rivière Salée et le fond de la baie de Génipa.

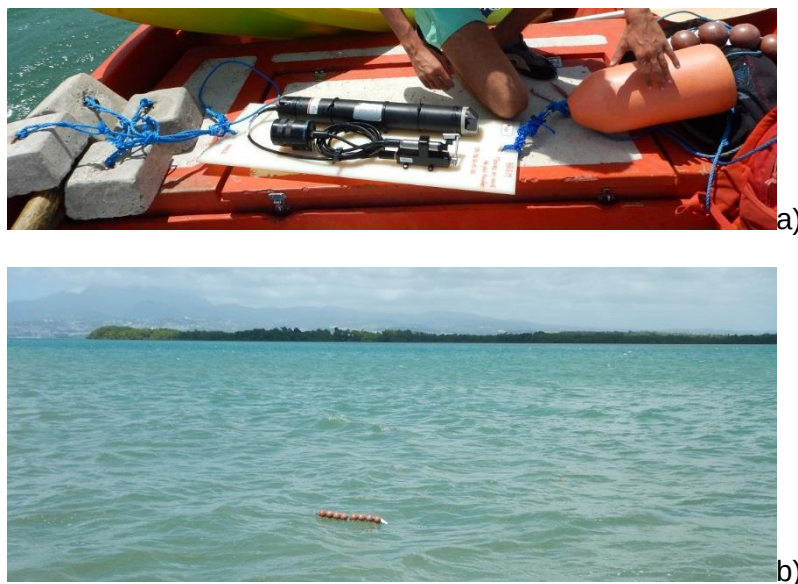
*Illustration 29 : Image du mouillage et du capteur avant mise à l'eau (a). Vue de la surface après mise à l'eau (b).*

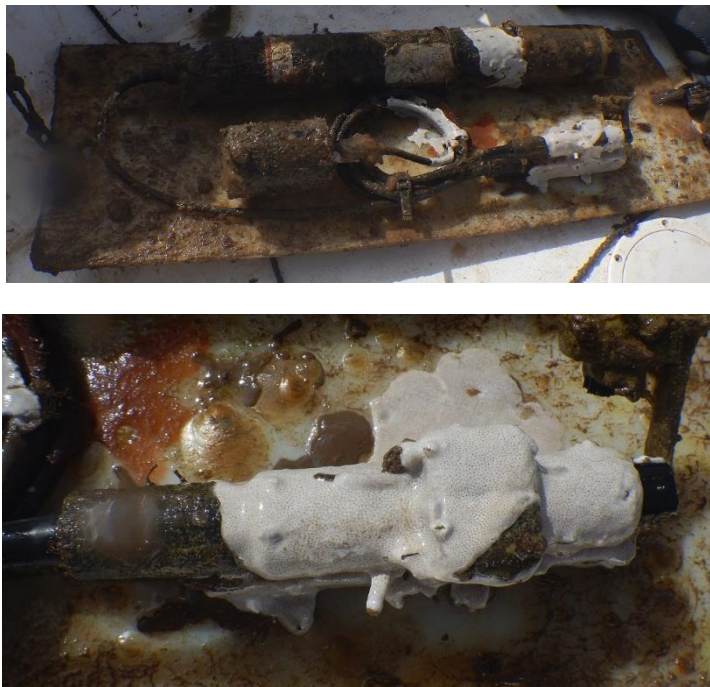
Illustration 30 : Etat de salissure du mouillage et du capteur de turbidité le 28/04/17 après 6 semaines.

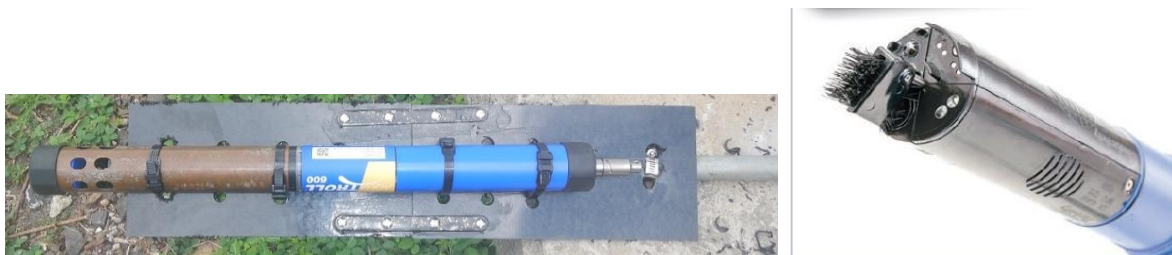
Illustration 33 : Sonde multiparamètre Aquatroll sur le support installé à proximité de l'Altus 1 et zoom sur le balais nettoyant intégré.

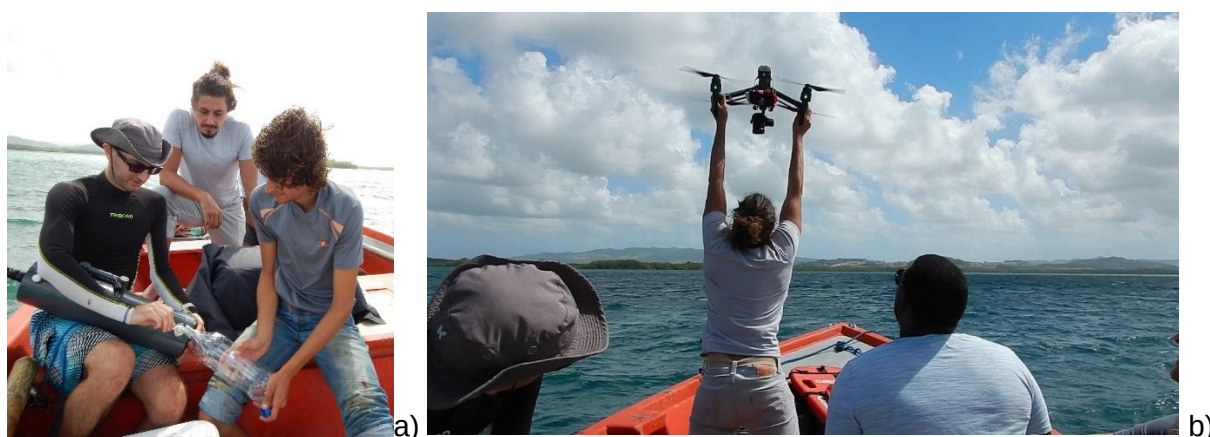
Illustration 35 : a) prélèvement d'eau avec la bouteille Niskin et conditionnement en bouteille PVC, puis glacière par Impact Mer et le BRGM b) lancement du drone par Carige pour les test d'images aériennes.

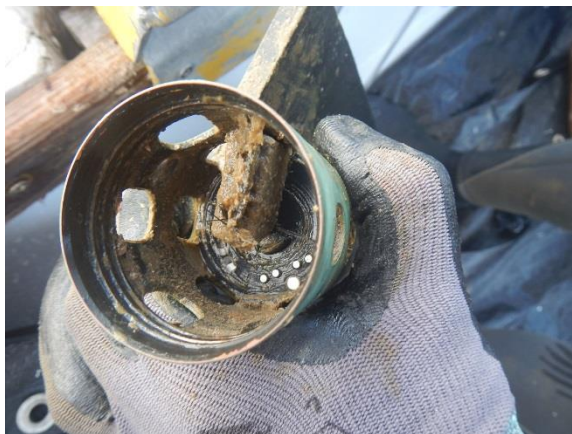
*Illustration 45 : Forte salissure d'origine biologique sur les capteurs et le balai de nettoyage de la sonde multiparamètre Aquatroll.*
