Etude de préfiguration
pour la lutte contre le carénage sauvage
en Baie de Fort-de-France

RAPPORT PHASE 1

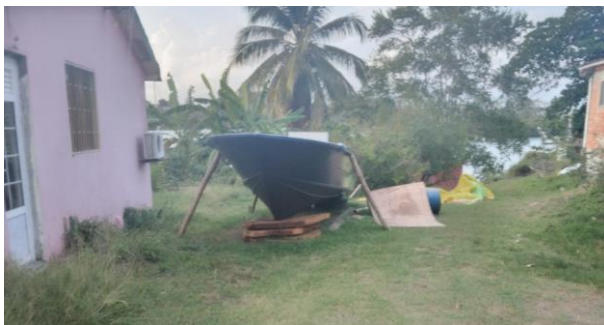
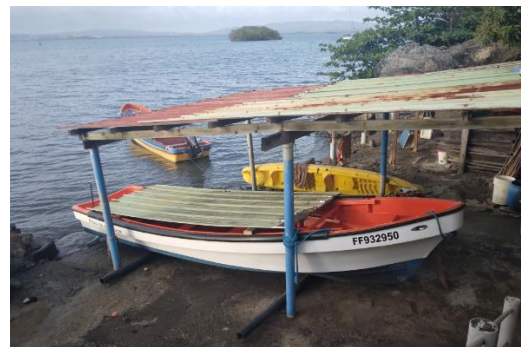
Le site se localise dans le bourg des Trois Ilets à 300 mètres du précédent vers l’Est. Une propriété dispose d’un accès à la mer rudimentaire via un plan légèrement incliné bétonné côté terrestre qui se prolonge naturellement avec des cailloux côté mer. Le tirant d’eau semble très faible. Autour de l’habitation, différents bateaux sont positionnés sans qu’il soit possible de déterminer s’il s’agit de stockage à terre ou d’espace de travail pour leur entretien ou leur réparation.

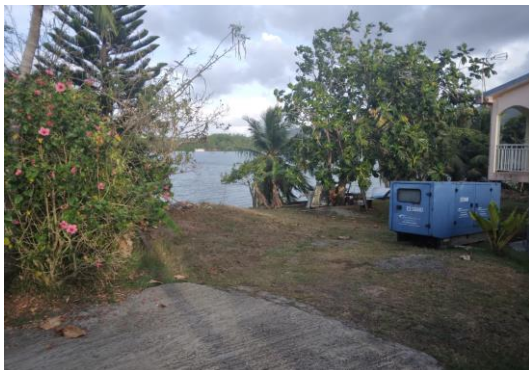
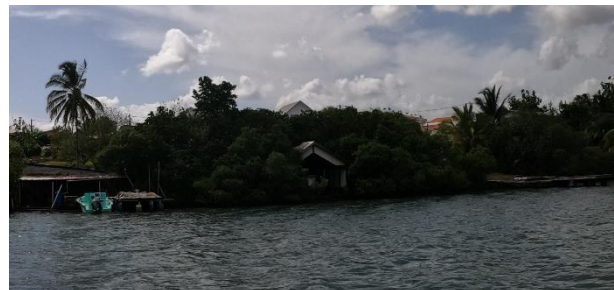
Situé à proximité de la Pointe des Grottes, le site sur la photo aérienne laissait penser à un espace ouvert se prolongeant par un accès à la mer susceptible de permettre d'intervenir sur les embarcations. La visite sur le site a permis de mettre en évidence l'absence de structures ou d'équipements dédiés à l'entretien des bateaux. Le site ne dispose pas d'accès à la mer. La voirie dessert une habitation qui dispose d'un ponton devant sa propriété.

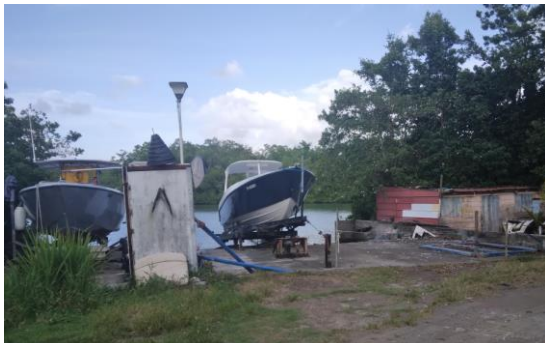
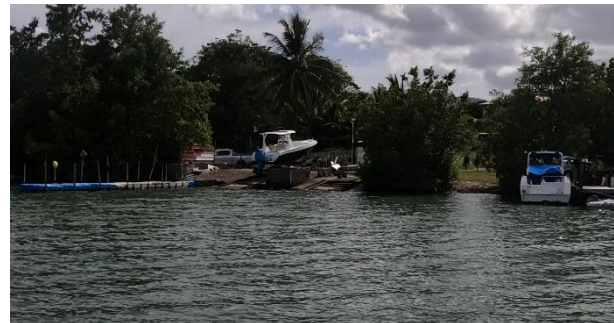
Le site est incontestablement un espace majeur de carénage et de réparation des navires sur la baie comme en atteste les nombreux déchets spécifiques présents sur le site ainsi que les bateaux présents en cours d'entretien. Le site localisé au fond de l'anse située entre les Pointes des Grottes et Vatable est étendu spatialement et accueille de nombreux bateaux.

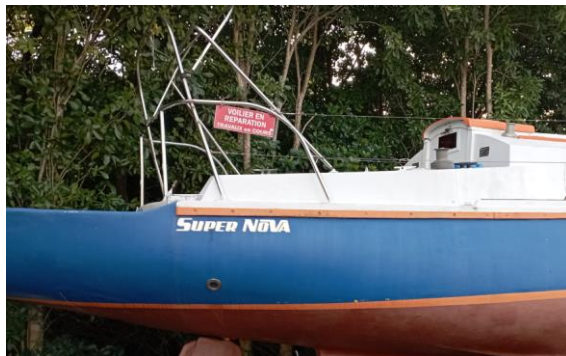
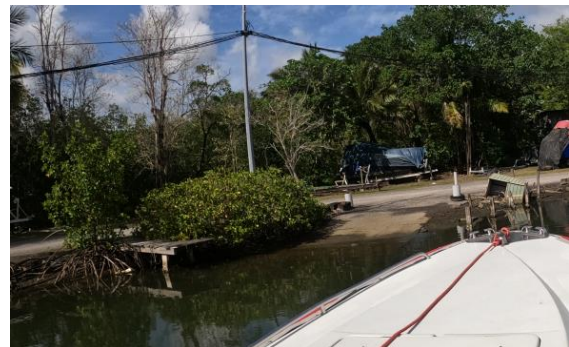
Port Cohé est un espace portuaire en cours de régularisation du point de vue administratif. Le port, sécurisé et gardé, dispose d'accès terrestre et maritime aisé. Une cale de mise à l'eau permet la manutention des bateaux. Sur les espaces terrestres, de nombreux bateaux sont observés soit pour du stationnement soit pour de la réparation comme en témoigne les affiches sur différentes embarcations.

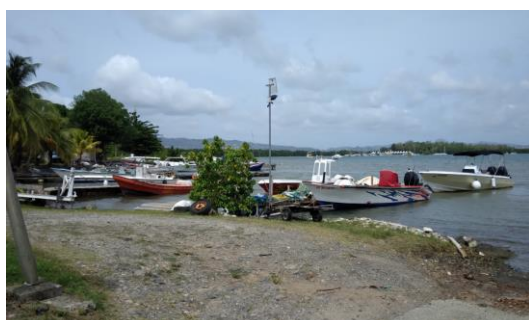
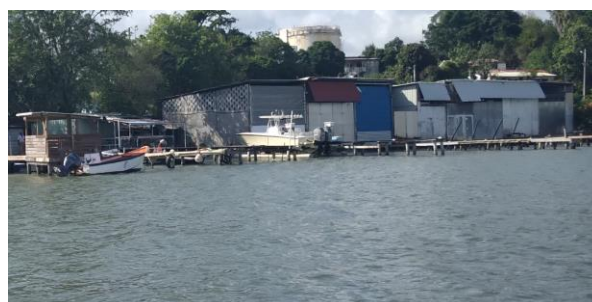
Le site, au pied de la SARA à l'Est, s'étend sur un linéaire côtier important et comprend une grève sur lequel est positionné le club de gommier et de nombreux pontons à coté accueillant des bateaux de pêche et de plaisance. Des bateaux à terre se rencontrent à différents endroits de ce secteur.

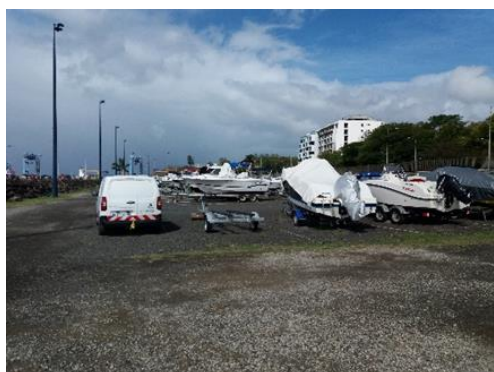
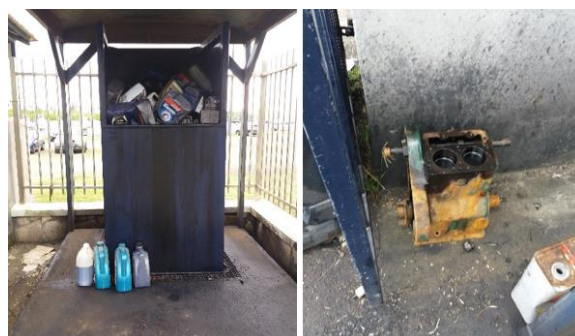
Le port de plaisance de l'Etang Z'Abriots, avec ses 340 anneaux à flot et son port à sec sur remorques, représente le port le plus important de la baie de Fort de France. Cet espace portuaire ne dispose pas d'aire technique. Il est équipé d'une cale de mise à l'eau large et bétonnée.

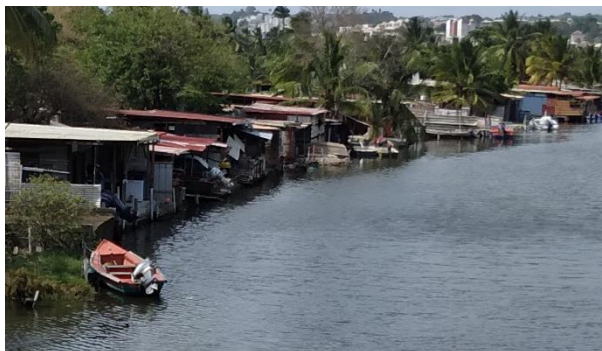
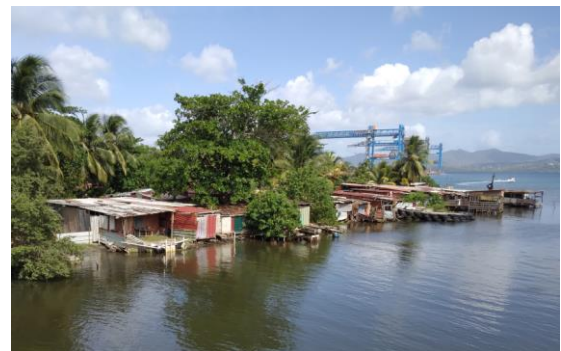
L'embouchure et les berges de la rivière Monsieur sont parsemées de hangars et de pontons offrant plus ou moins d'espaces à terre. Des bateaux s'observent par ailleurs stationnés le long du boulevard Mandela dans le quartier de Volga Plage. Il n'a pas été mis en évidence de travaux sur des embarcations sur ce site mais des déchets observés permettent d'envisager leur existence.

Situé dans une zone urbaine, le site présente un enjeu environnemental avec une absence de gestion des déchets solides et des eaux de process qui se déversent dans le milieu.

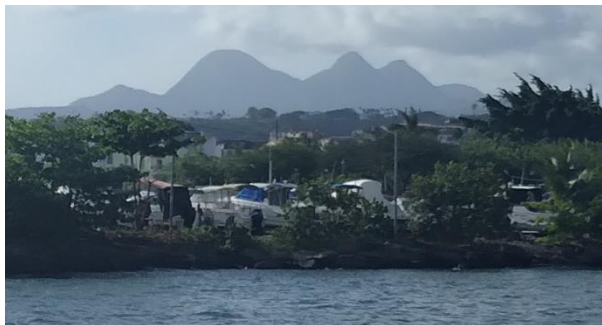
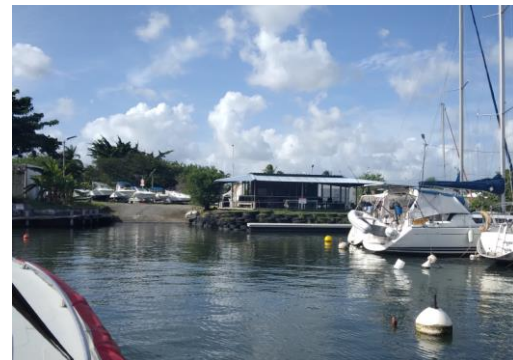
La marina située le long de la N9 à côté de la cimenterie n'est accessible qu'aux adhérents du club nautique. Il n'a pas été possible de visiter les terre-pleins, le site étant entièrement clôturé. Les observations faites à partir de la route et depuis la mer n'a pas permis de visualiser des actions d'entretien ou de réparation sur les navires. L'observation des photos aérienne met en évidence des terre-pleins bien tenus avec un stationnement organisé sur les terre-pleins. Il est possible que des opérations de maintenance ou d'entretien soient réalisés sur le site mais aucun indice n'a permis de l'affirmer.

Situé dans une zone urbaine, le site présente un enjeu environnemental avec une absence de gestion des déchets solides et des eaux de process qui se déversent dans le milieu.

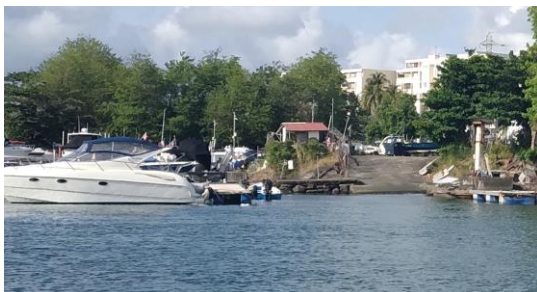
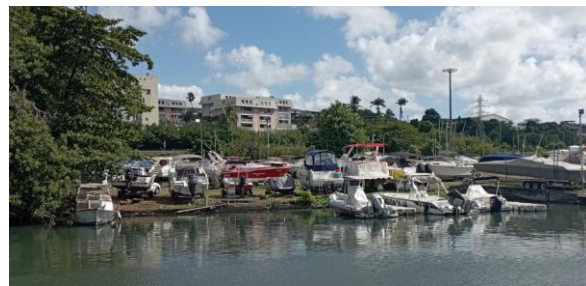
La baie des Tourelles connaît une activité nautique importante autant civile que militaire. Au fond de la baie, un port à sec est positionné en rive gauche. Ce port à sec accueille des bateaux sur remorque et est accessible par une cale de mise à l'eau large et bétonnée. Le terre-plein est goudronné par endroits, le reste étant en terre stabilisée.

Si des personnes œuvrant sur les bateaux ont été observées, leur travail ne concernait pas des opérations de maintenance sur les carènes ou les moteurs ou de carénage. Il est possible que des opérations d'entretien sur les carènes soient réalisées sur site.

Situé dans une zone industrialo-urbaine, le site présente un enjeu environnemental avec une absence de gestion des déchets solides et des eaux de process qui se déversent dans le milieu.

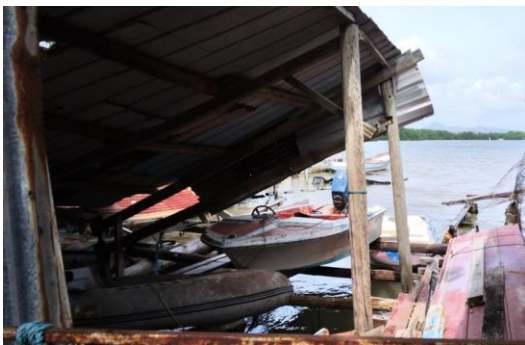
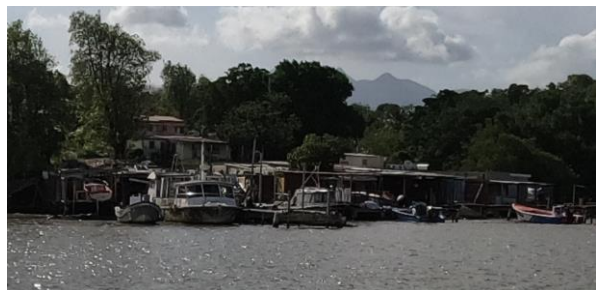
Situé au pied de la Californie, au fond du Cohé du Lamentin, le site s'articule autour de différents hangars se prolongeant sur l'eau par des pontons. Les bateaux de pêche présents peuvent être sortis de l'eau grâce à des moyens de levage artisanaux ou tirés sur la grève. La présence de pots de peinture vides et de différents déchets en lien avec l'activité navale sur le site permet raisonnablement de penser qu'une activité d'entretien ou de réparation navale s'opère sur le site.

Situé dans une zone industrialo-urbaine, le site présente un enjeu environnemental avec une absence de gestion des déchets solides et des eaux de process qui se déversent dans le milieu.

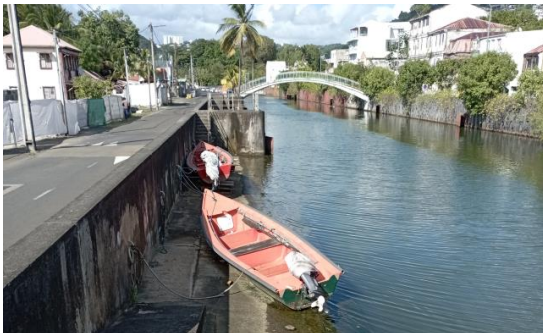
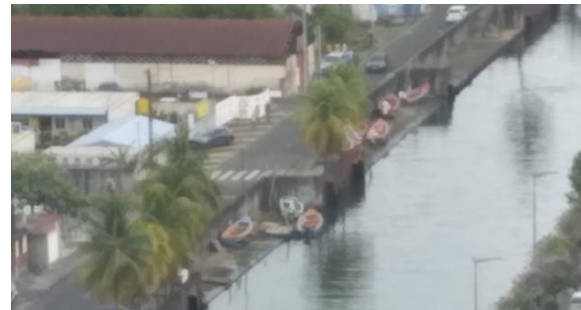
Le long de la partie canalisée de la rivière Madame en rive droite des espaces sont aménagés pour les embarcations de pêche. Des déchets spécifiques aux travaux sur les embarcations ont été repérés dans les poubelles urbaines situés à proximité de ces espaces, il est donc probable que des travaux sur les carènes soient opérés sur site.

Situé dans une zone urbaine dense, le site présente un enjeu environnemental avec une absence de gestion des déchets solides et des eaux de process qui se déversent directement dans le milieu. L'impact paysager apparaît aussi important à prendre en compte dans l'évaluation des nuisances.

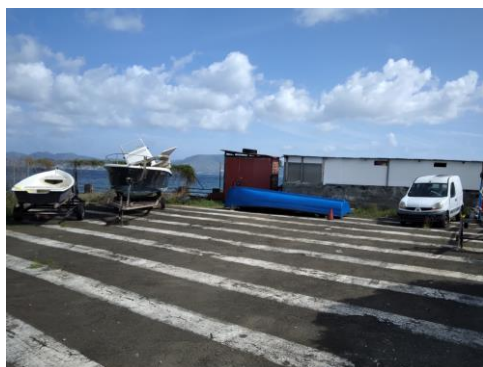
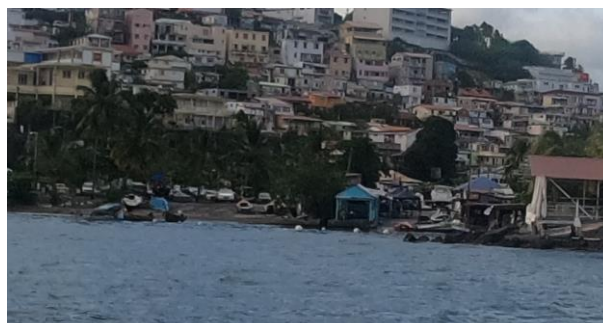
A la sortie de la rivière Madame en rive droite est localisé une cale de mise à l'eau de bonne largeur bétonnée surplombée d'un espace plat bétonné. Le terre-plein est occupée par des bateaux de petite taille sur remorque. Des bers et des équipements de maintien de bateaux sont présents sur le terre-plein ce qui laisse à penser à un usage maritime du lieu pour des opérations sur les embarcations sans qu'il soit possible de décrire les activités pratiquées.

Situé dans une zone urbaine dense, le site présente un enjeu environnemental avec une absence de gestion des déchets solides et des eaux de process qui se déversent directement dans le milieu doublé d'un enjeu urbain et paysager important compte tenu de la situation de cet espace.

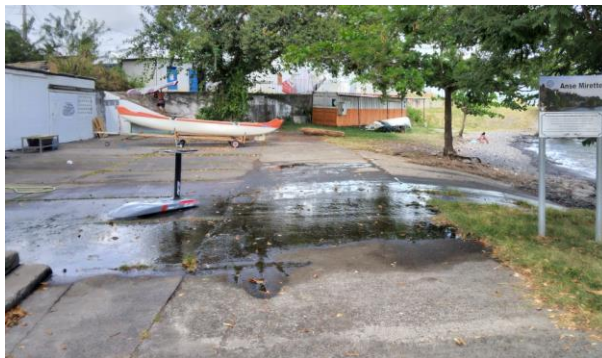
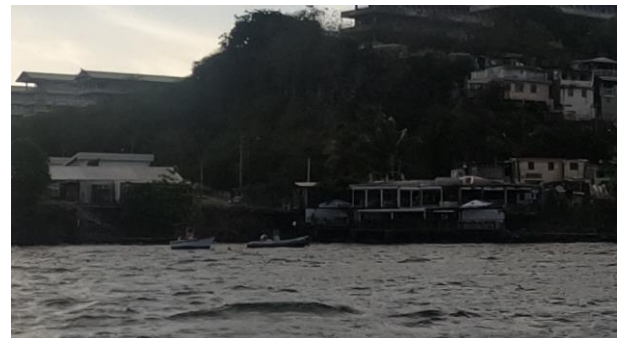
Le site est localisé à l'anse Mirette à côté du restaurant Le Sunset. Il est composé d'une dalle bétonnée se prolongeant vers la mer par une cale de mise à l'eau bétonnée, large mais assez pentue. Des hangars encerclent le terre-plein. De part et d'autre de la cale de mise à l'eau, une plage de galets fréquentée est localisée. Sur le site, des bateaux sont positionnés sur remorque. Il n'a pas été observé de traces de carénage ou d'entretien récent de navires sur le site mais des actions de lavage d'engins nautiques étaient en cours lors des deux passages. Il est possible que ce site accueille des opérations d'entretien des embarcations.

Situé dans une zone urbaine dense, le site présente un enjeu environnemental avec une absence de gestion des déchets solides et des eaux de process qui se déversent directement dans le milieu doublé d'un enjeu sanitaire important du fait de la présence d'une plage et d'une zone de baignade à proximité.
